# Zastosowanie metod geofizyki wiertniczej w planowaniu rekonstrukcji otworów wód leczniczych na przykładzie ujęcia Nr 8 w Krynicy-Zdroju

## Application of Geophysical Well Logging Methods in the Planning of Well Reconstructions on the Example of Borehole No. 8 in Krynica-Zdrój

Tomasz Górka<sup>1</sup>, Edyta Mardaus-Konicka<sup>2</sup>

Acta Balneol, TOM LX, Nr 4(154);2018:288-294

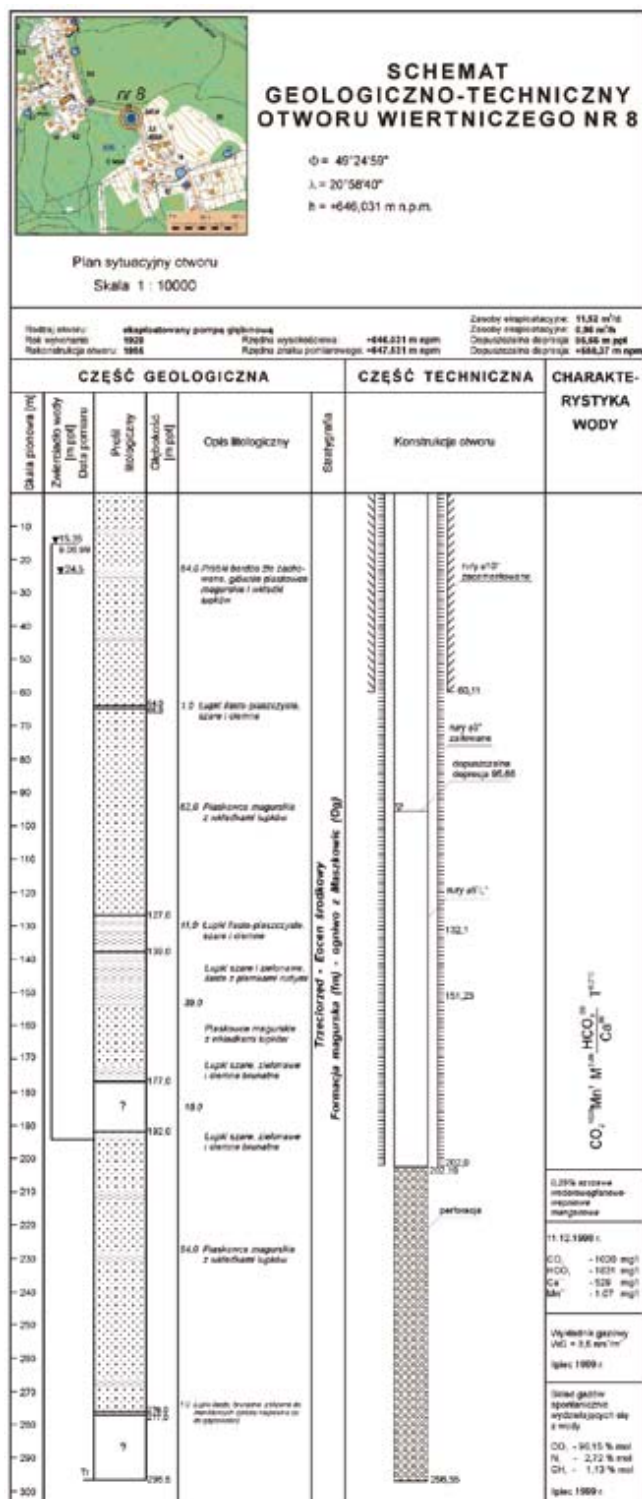
Rycina 1. Schemat geologiczno-techniczny otworu wiertniczego nr 8 [5]

Otwór nr 8, wraz z pogłębieniem do 296,5 m, przeszedł pierwszą rekonstrukcję w roku 1955. Do dnia dzisiejszego nie zachowały się materiały z realizacji prac wiertniczych, jednakże przegląd rdzeni wykonał we wrześniu 1938 r. prof. Henryk Świdziński [4]. Z uwagi na niedostateczne zabezpieczenie pozyskanych rdzeni wiertniczych, opis profilu geologicznego wykonany w 1938 r. zawiera braki oraz znaczne niepewności co do miąższości i głębokości poszczególnych wydzieleni litologicznych. W profilu obserwuje się głównie obecność piaskowców magurskich, przewarstwionych łupkami ilastymi i ilasto-piaszczystymi, miejscami o znacznej miąższości. Ujęty poziom wodonośny budują głównie piaskowce fliszowych utworów paleogenu ze sporadycznymi wkładkami łupków. W interwałach głębokości 0-64 m, 177-192 m oraz poniżej 277 m profil zawiera luki lub/i oznaczenie litologiczne jest w nich niejednoznaczne (ryc. 1).

rowania (~ 62,7-68,3 m; 114,5-120,4 m; 167-174,5 m), wskazując na różnice w grubości ścianki uwarunkowane materiałowo. Oznacza to, że w otworze odcinkowo zabudowano fragmenty orurowania o nominalnie różnych wartościach grubości ścianki (ryc. 2).

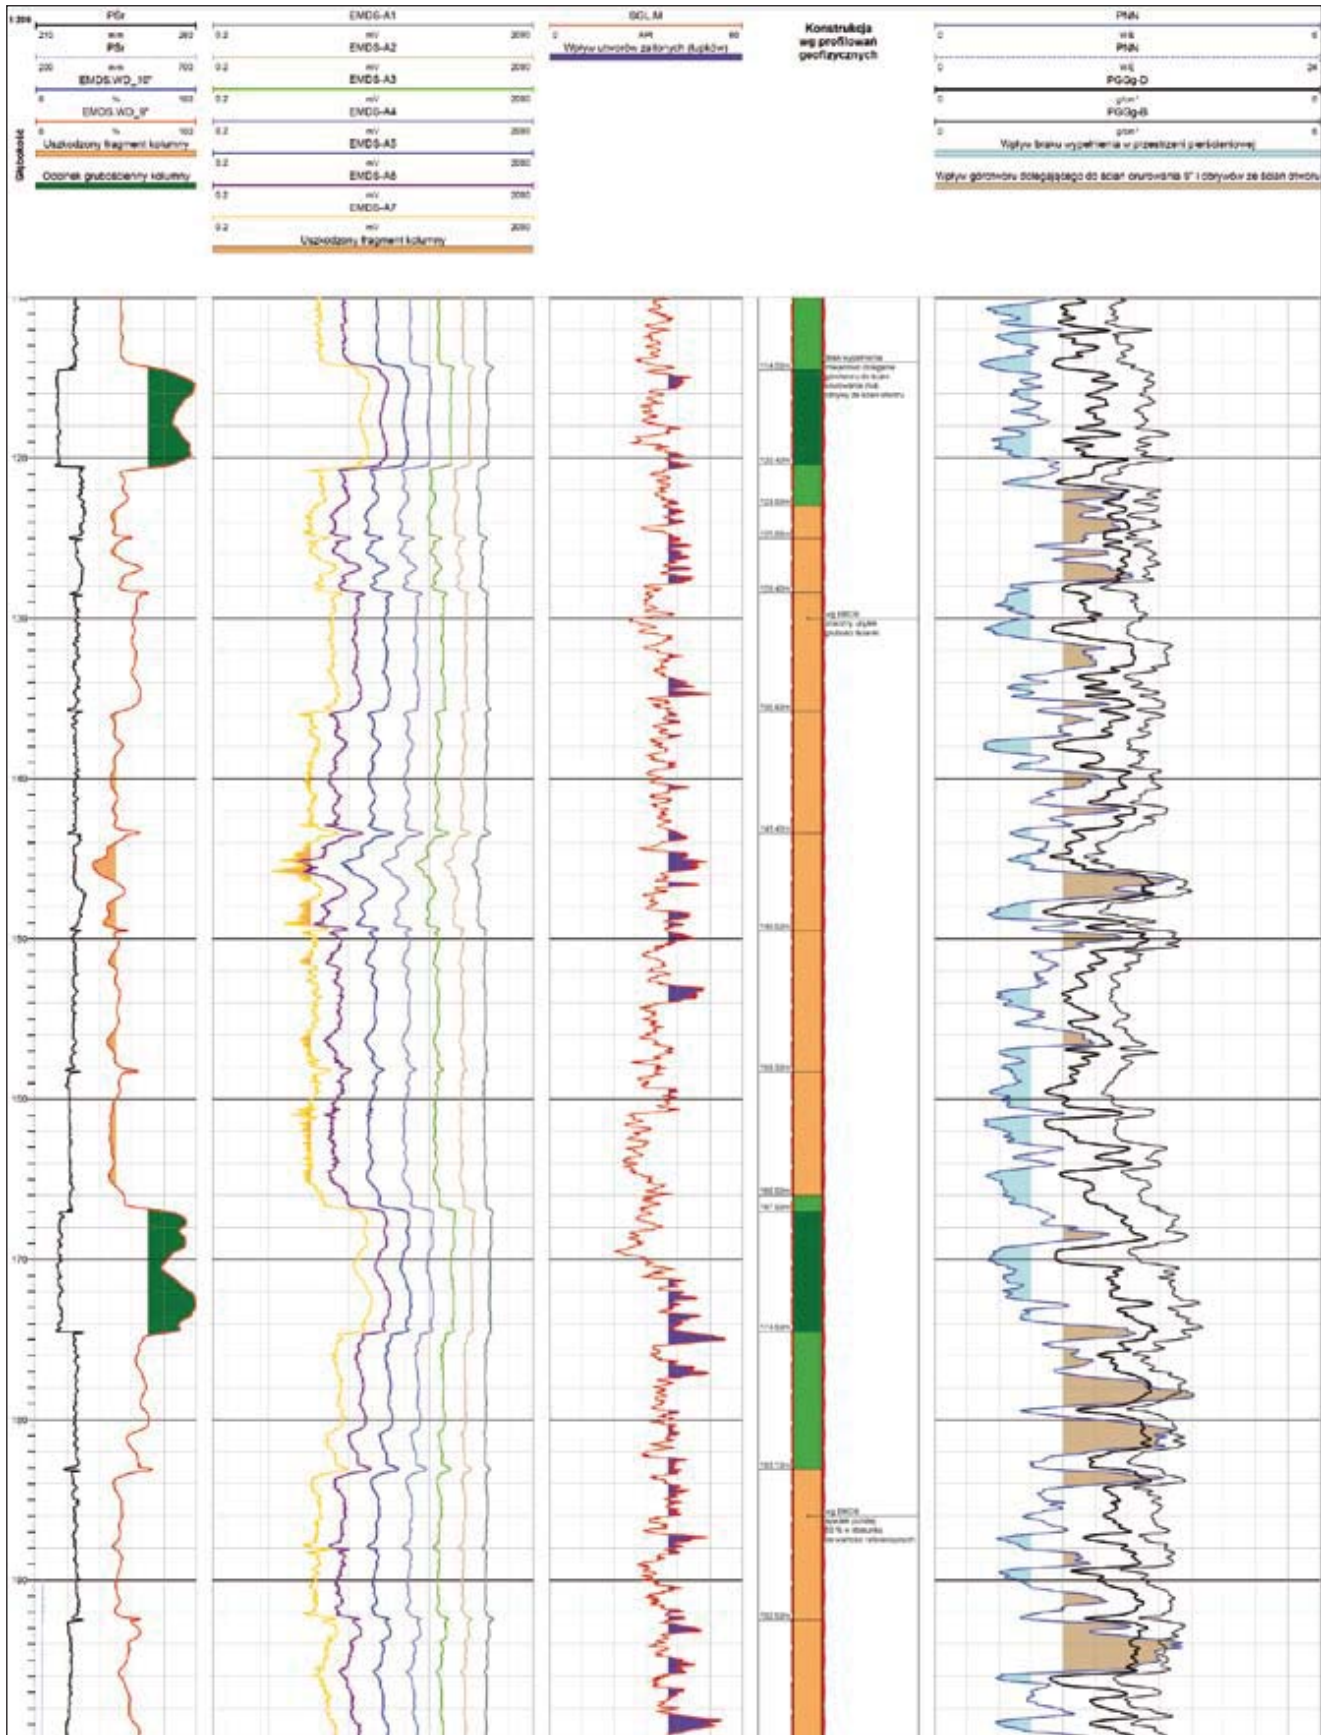
- Na podstawie przeprowadzonych badań kolumnę rur osłonowych 10" uznano za będącą w zadowalającym stanie technicznym.
- Kolumna rur osłonowych 9" miejscowo uwidacznia znaczne ubytki grubości ścianki. W interwałach ~ 94-108 m, 123-166 m oraz poniżej poziomu ~ 183 m zaznacza się ponad 50-procentowy spadek grubości w stosunku do zadanych wartości referencyjnych. Należy jednak wziąć przy tym pod uwagę, że za wyjściowy odcinek do przeliczeń przyjęto fragment orurowania o nominalnie grubszej ściance. Względem defektoskopii elektromagnetycznej EMDS, kolumnę rur osłonowych 9" w jej dolnym odcinku można uznać za będącą w niedostatecznym stanie technicznym, co potwierdza przeprowadzona w otworze inspekcja telewizyjna. Na głębokościach ~ 162,5 m oraz ~ 188-189 m uwidaczniają się znacznych rozmiarów wżery korozyjne (otwory w kolumnie) (ryc. 2, fot. 1 i 2).

- Przestrzeń pierścieniowa pomiędzy kolumną rur osłonowych 9" a 10", jak również pomiędzy kolumną 9" a górtworem (poniżej buta rur kolumny 10"), nie jest wypełniona żadnym dedykowanym temu materiałem technicznym lub wypełniona jest miejscowo jedynie przez obrywy ze ścian otworu (ryc. 2). Nie obserwuje się zatem obecności dokumentowanego w karcie otworu wypełnienia ilem poza kolumną rur 9", co stanowi znaczne odstępstwo w stosunku do schematu geologiczno-technicznego otworu<sup>5</sup>, które wiązać się może z brakiem szczelności konstrukcji i możliwością migracji wód pomiędzy poziomami wodoносnymi poza orurowaniem.

**Rycina 2.** Wyniki badań geofizycznych – fragment dokumentacji graficznej dla interwału głębokości 110-200 m przedstawiającej krzywe pomiarowe służące ocenie stanu technicznego orurowania osłonowego (PŚr – profilowanie średnicy otworu, A1 do A9 wyjściowe krzywe pomiarowe EMDS do przeliczeń grubości ścianki, EMDS.WT\_16" – grubość ścianki kolumny 16", EMDS.WD\_9" – grubość ścianki kolumny 9") oraz wypełnienia przestrzeni pozarurowej (SGL – segmentacyjne profilowanie gamma, PNN – profilowanie neutronowe, PGG – Profilowanie gęstościowe)

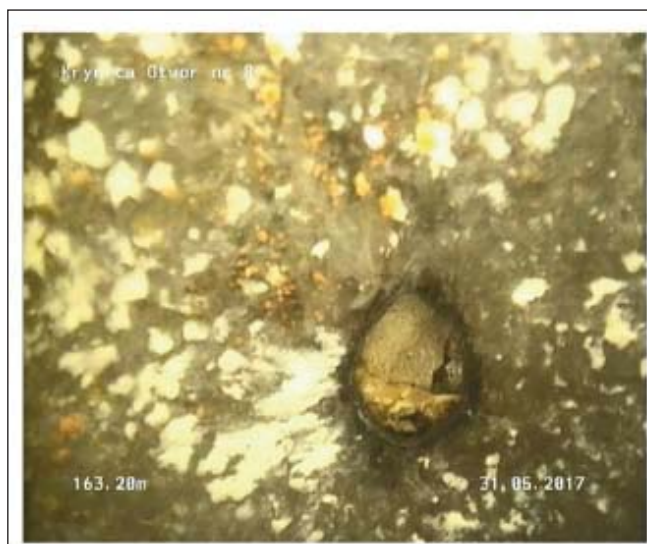
Podczas realizacji badań geofizycznych w otworze przeprowadzono inspekcję telewizyjną w celu wizualnego potwierdzenia zrealizowanych badań. Inspekcję prowadzono dwuetapowo, początkowo w warunkach równowagi hydrostatycznej stwierdzono bardzo słabą widoczność, spowodowaną unoszącym się w słupie wody materiałem zawieszonym, będącym wynikiem poprzedzających inspekcję robót wybierania zasypu podnośnikiem powietrznym. Następnie, w celu poprawy widoczności, inspekcję powtórzono w warunkach infiltracji (podczas zatłaczania wody do otworu). Podczas inspekcji stwierdzono, że powierzchnia ściany orurowania była stosunkowo czysta, jedynie miejscowo zaobserwowano na niej niezbyt bogato wykształcone naloty, osady i/lub inkrustacje. W górnych partiach wnętrza kolumny nie wykazywało jednoznacznych charakterystyk korozyjnych. Zaobserwowano gwintowane złącza rurowe, na każdym złączu uwidaczniało się kilka do kilkunastu zwojów gwintowych. Miejscowo krawędzie gwintów były nieco uszczerbione, brak było jednak jednoznacznych wskazań na ich ewentualną nieszczelność. Od poziomu ~ 144 m zaobserwowano pierwsze punktowe ubytki grubości stali, a na głębokości ~ 163,3 m uwidocznił się owalny otwór w kolumnie, przez który widać było fragment górtworu lub obrywu skalnego (fot. 1). W warunkach infiltracji zatłaczana u wylotu otworu woda jednoznacznie odpływała

Fot. 1. Kadr z inspekcji TV – widok na otwór w obrębie rur okładzinowych na głęb. 163,2 m

przez ubytek w orurowaniu (co potwierdzały wyniki badań hydrodynamicznych). Poniżej tego poziomu kolumnę charakteryzowały liczne, występujące aż do buta rur, punktowe uszkodzenia ściany w formie ubytków grubości ścianki (fot. 2). Na poziomie ~ 188,9 m oraz 189,6 m zaobserwowano dodatkowe otwory w kolumnie. Na podstawie zrealizowanych badań stan techniczny dolnych partii kolumny oceniono na zły (co koresponduje z badaniami EMDS).

Na podstawie wyników badań geofizycznych oraz inspekcji telewizyjnej, biorąc pod uwagę stan techniczny kolumny rur  $\phi 9''$ , zdecydowano, że działaniem niezbędnym jest doszczelnienie kolumny rur i zatrzymanie napływu wód niepożądanych poprzez ubytki w orurowaniu okładzinowym (szczególnie na głębokości ~ 162,5 m i poniżej). Rozważano możliwość instalacji tzw. opasek uszczelniających montowanych od wewnątrz na pakerze, niemniej jednak stan techniczny kolumny  $\phi 9''$  uniemożliwiał w pełni bezawaryjne prowadzenie tego rodzaju prac. Wydobycie lub/i zwiercenie kolumny rur  $\phi 9''$  i ponowne zarurowanie otworu w tej samej średnicy okazało się zabiegiem zbyt kosztownym, dlatego podjęto decyzję o prowadzeniu dalszej rekonstrukcji poprzez instalację dodatkowej kolumny rur (linera) o średnicy  $\phi 7''$  oraz gruntowną cementację przestrzeni pomiędzy kolumnami i w ramach możliwości poza skorodowaną kolumną rur  $\phi 9''$ . But rur w ten sposób wprowadzanej kolumny planowano posadzić odpowiednio głębiej w stosunku do rur  $\phi 9''$ , umożliwiając również wiązanie cementu pomiędzy linerem a górotworem na odcinku zapewniającym szczelność dla konstrukcji. Następnie zapuszczono kolumnę filtrową z rur KVV o średnicy 125 mm (bezmufowych) do głębokości 296,5 m, z częścią czynną o długości 80 m, zwieńczoną dziesięciometrowym odcinkiem rury podfiltrowej. II etap rekonstrukcji prowadzono od 01.06.2017 r. do 31.07.2017 r., a na jego zakończenie przeprowadzono pompowanie

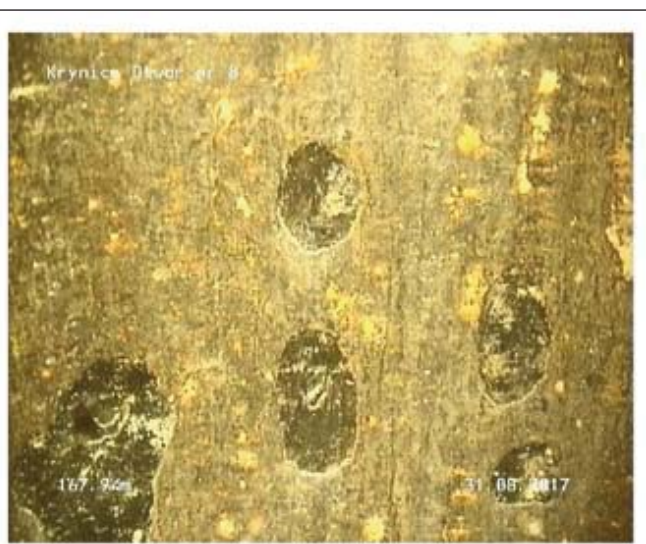
Fot. 2. Kadr z inspekcji TV – widok na ubytki stali w obrębie rur okładzinowych na głęb. 167,9 m

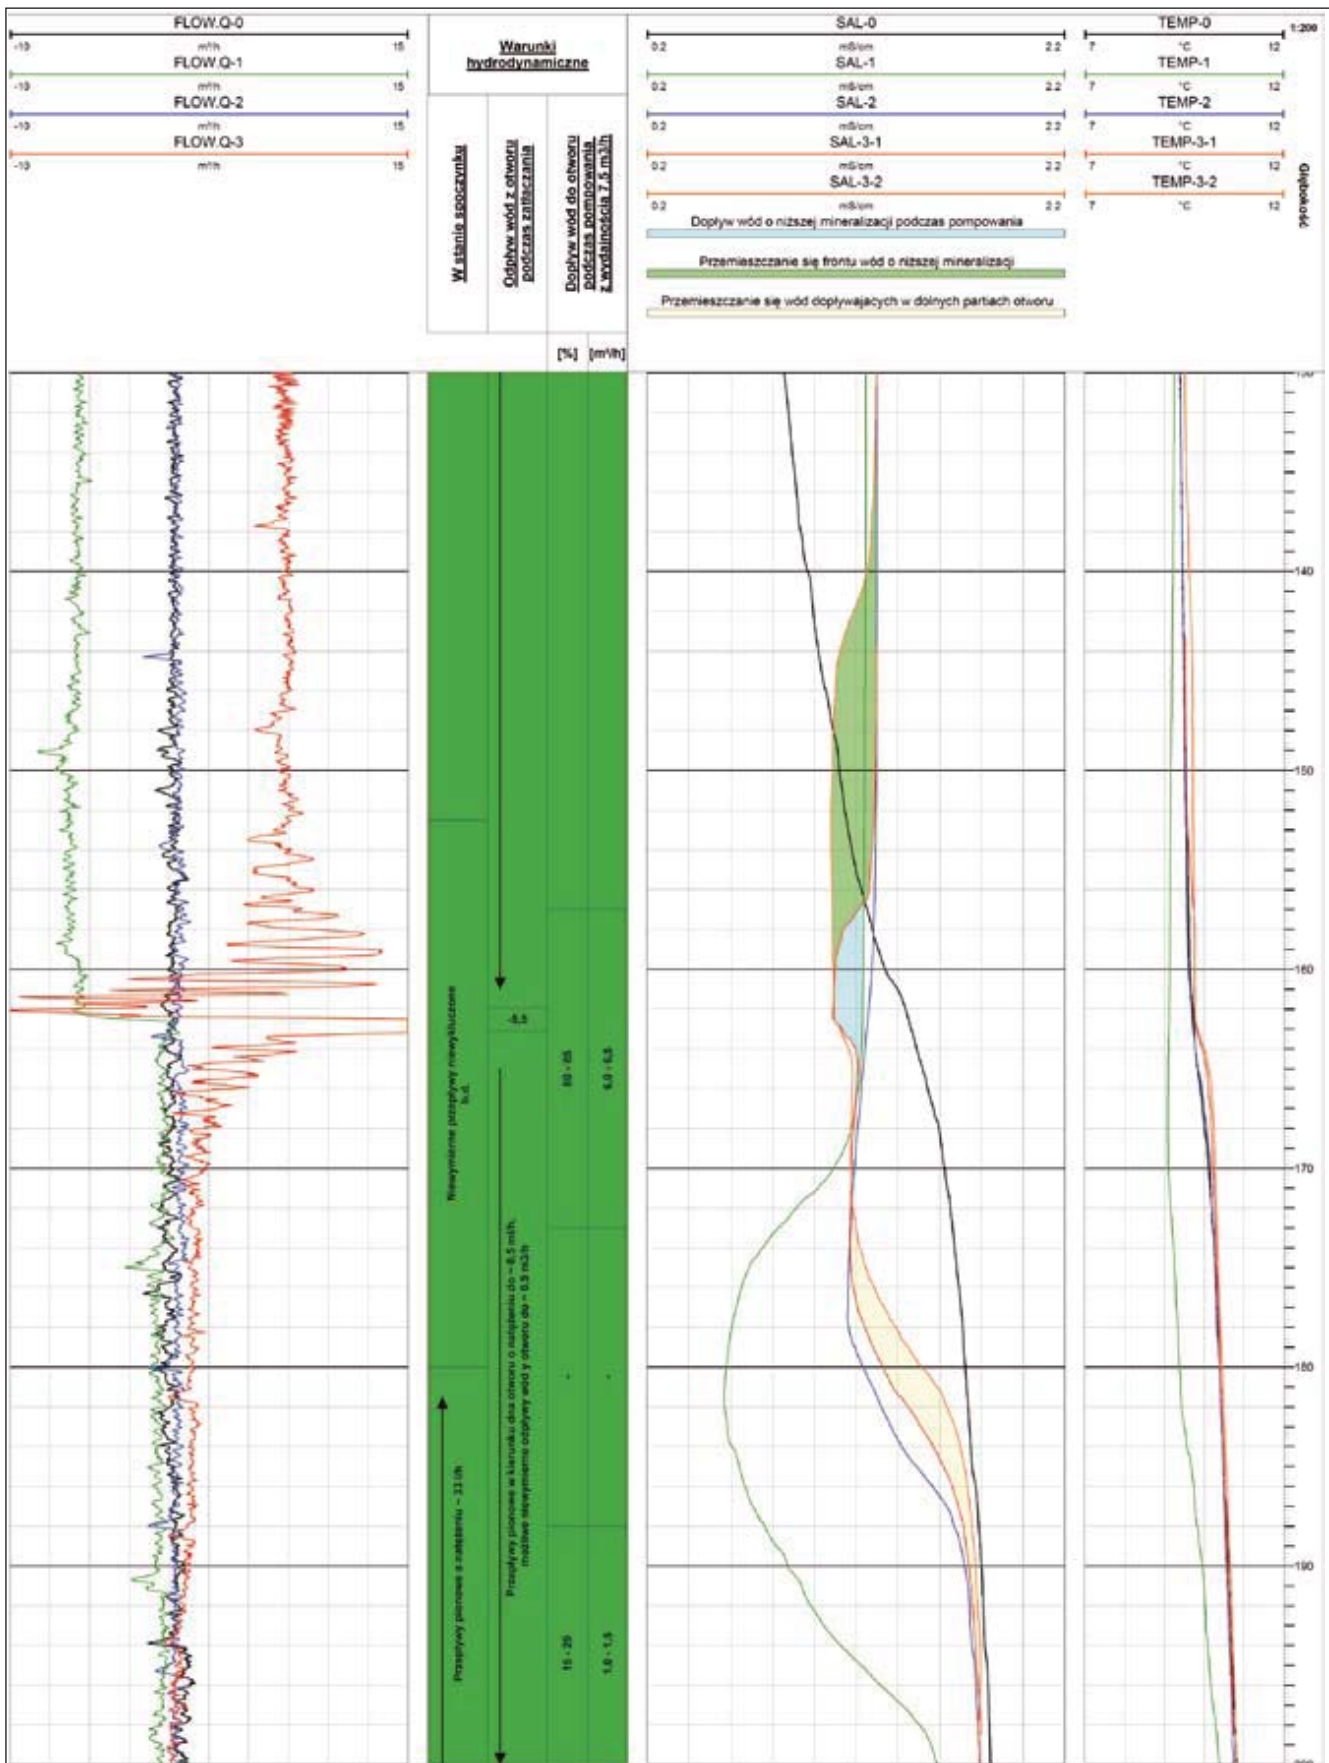
- Na podstawie przeprowadzonych w otworze trójstopniowych badań hydrodynamicznych (w stanie spoczynku, podczas infiltracji oraz podczas pompowania) ocenia się, że w zastanym stanie technicznym otworu, głównym poziomem zasilającym lub chłującym jest uszkodzony odcinek orurowania na głębokości ~ 162,5 m (ryc. 3). Podczas pompowania, poprzez wyrwę w orurowaniu, dopływa do wnętrza kolumny do ~ 85% wody, charakteryzującej się niższą przewodnością. Dopływająca woda najprawdopodobniej pochodzi z wyżej położonych horyzontów za kolumną rur 9" (a profilowania fizykochemiczne w stanie spoczynku wskazują, że może to być interwał głębokościowy ~ 75-82 m).

Rycina 3. Wyniki badań geofizycznych – fragment dokumentacji graficznej dla interwału głębokości 130–200 m przedstawiającej krzywe pomiarowe służące ocenie warunków hydrodynamicznych w otworze (zestaw Production Log), w tym wyznaczeniu strefy dopływu wód niepożądanych (FLOW.Q – profilowanie przepływomierzem produkcyjnym, SAL – profilowanie przewodności, TEMP – profilowanie temperatury; 0 – pomiary w stanie równowagi hydrostatycznej, 1 – pomiary w warunkach infiltracji, 3 – pomiary w stanie spoczynku po zatlaczaniu wód do otworu, 3 – pomiary podczas pompowania)
