**dr Tomasz Górka<sup>1</sup>, mgr inż. Ewa Strykowiec<sup>2</sup>, dr hab. inż. prof. nadzw. AGH Jan Macuda<sup>3</sup>**

## **DIAGNOSTYKA NIEEKSPLOATOWANYCH STUDNI W ASPEKcie WŁĄCZENIA ICH DO EKSPLOATACJI**

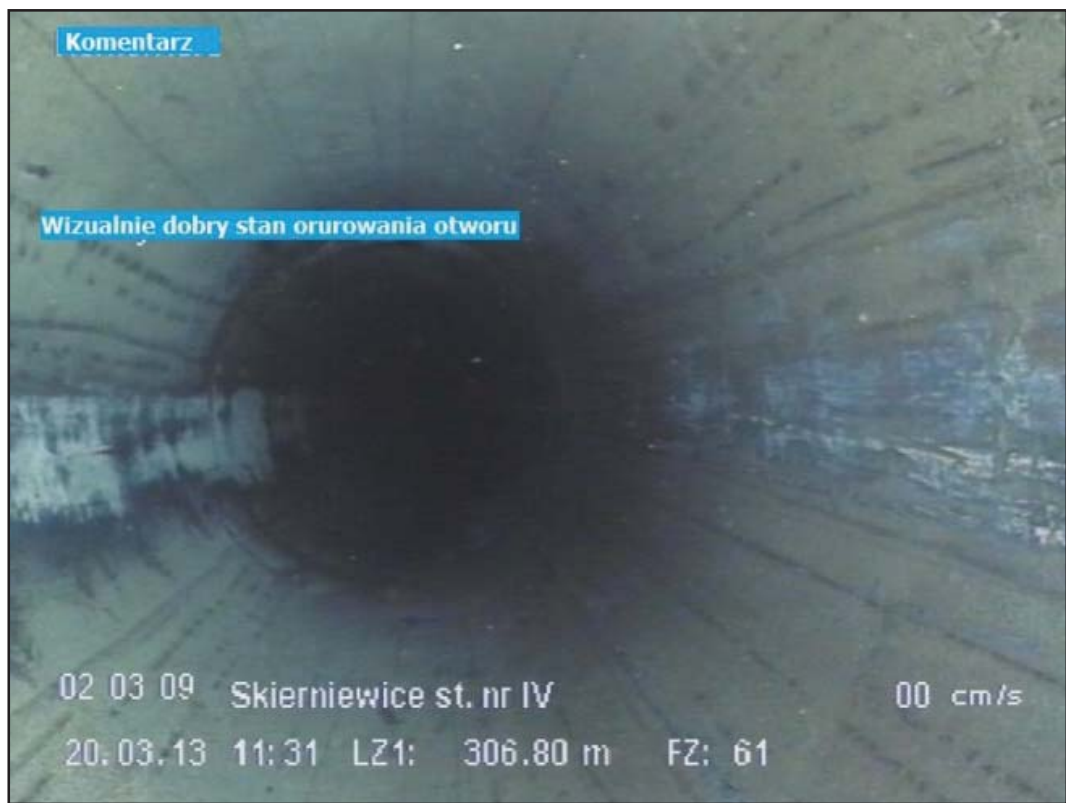
Wykonany przegląd studni potwierdził zgodność dokumentacji archiwalnej ze stanem faktycznym. Wizualnie, ściany rur okładzinowych nie wykazywały ognisk korozji, w żadnym z otworów nie zaobserwowano również zaawansowanych wżerów korozyjnych (Rysunek 1.). Połączenia poszczególnych odcinków rur okładzinowych również oceniono jako dobrze zachowane. W każdej z diagnozowanych studni (za wyjątkiem studni nr 1) stwierdzono występowanie zjawiska kolmatacji - w postaci wytrąconego osadu mineralnego (Rysunek 2), który z reguły koncentrował się w przelocie zabudowy kolumny filtrowej. W przypadku, gdy zastosowana była mniejsza średnica filtra, jak w studni nr 2, osad ten znacznie ograniczał drożność otworu.

**Rysunek 1.** Wyniki inspekcji TV – wizualnie dobry stan kolumny rur okładzinowych.

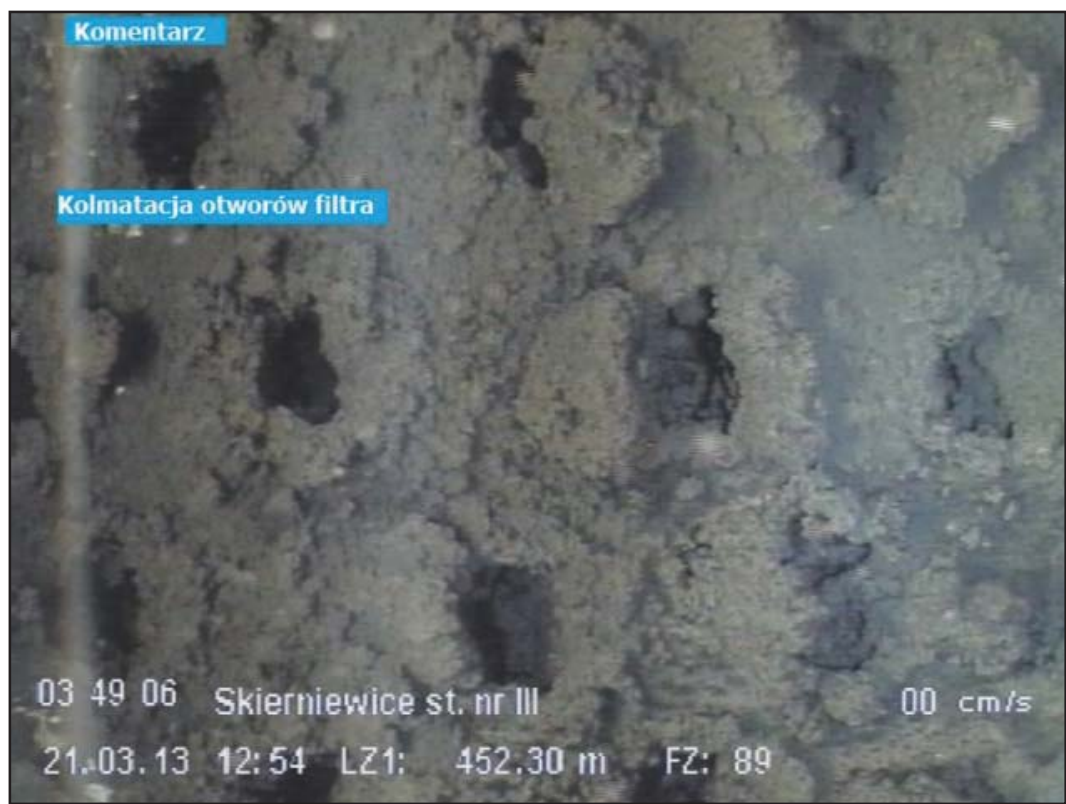
**Rysunek 2.** Wyniki inspekcji TV – proces kolmatacji filtra w nieeksploatowanej studni nr 3.

Podsumowując powyższe, we wszystkich studniach stwierdzono, że biorąc pod uwagę stan techniczny kolumny rur okładzinowych  $\phi 16''$  i  $20''$ , jak i wypełnienie przestrzeni pierścieniowej poza kolumną  $\phi 16''$ , badane studnie są w stanie technicznym umożliwiającym pobór wód podziemnych. Jednakże biorąc pod uwagę stan techniczny kolumny filtrowej (w tym formowanie się zasypu), w celu włączenia ich do eksploatacji konieczna jest rekonstrukcja odcinka filtrowego.

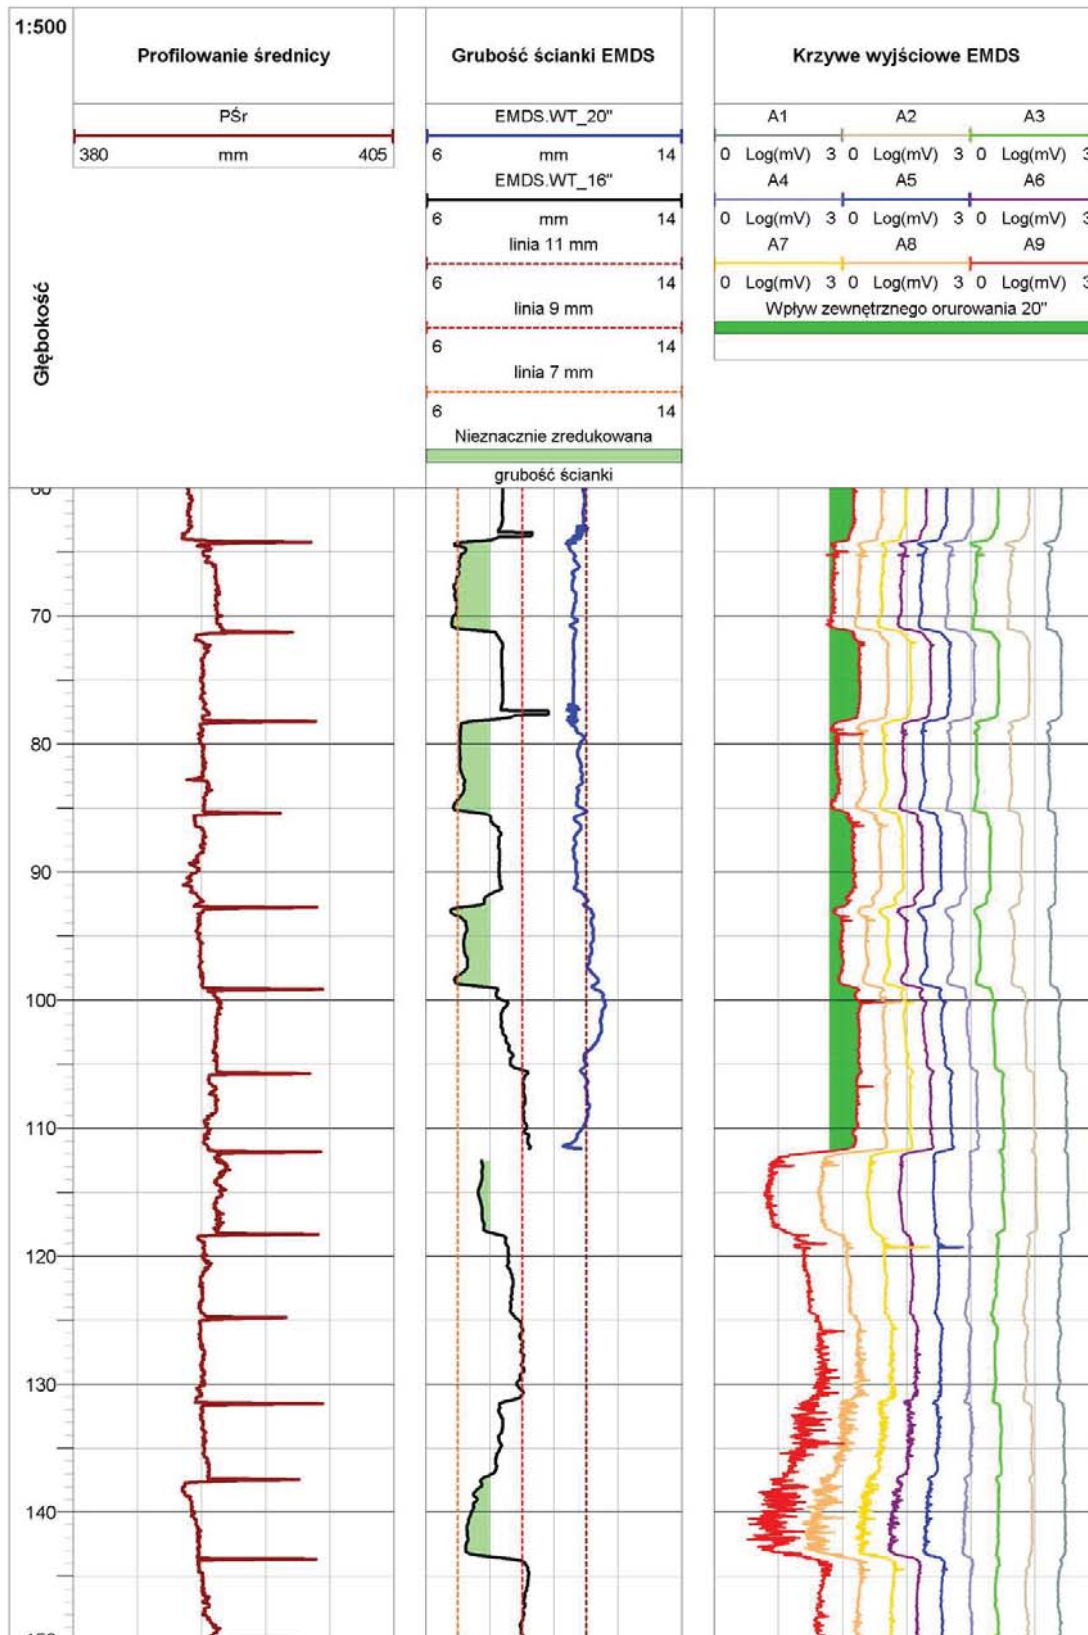
- Według badań EMDS, we wszystkich analizowanych studniach kolumny rur okładzinowych  $\phi 16''$  nie wykazują znacznych odchyżeń od referencyjnych wartości grubości ścianek (max ok. 2,5 mm). Miejscowe wahania ograniczają się jednak w wielu przypadkach do całych odcinków rur, są zatem uwarunkowane materiałowo, wskazując na pierwotne niewielkie zmiany grubości ścianki już na etapie realizacji prac wiertniczych (rys. 3). Jest to zapewne spowodowane zabudową odcinków kolumn rur okładzinowych o nominalnie różnych grubościach ścianek lub/i dodatkowo tolerancją materiałową dla rur wiertniczych. Względem pomiaru EMDS nie ma jednak dowodów na lokalne uszkodzenia rur  $\phi 16''$ , które uniemożliwiłyby włączenie studni do eksploatacji.

**Rysunek 3.** Wyniki badań geofizycznych w studni I/4 – fragment dokumentacji graficznej dla interwału głębokości 60 – 150 m przedstawiającej krzywe pomiarowe służące ocenie stanu technicznego orurowania osłonowego (PŚr – profilowanie średnicy otworu, A1 do A9 wyjściowe krzywe pomiarowe EMDS do przeliczeń grubości ścianki, EMDS.WT\_16" – grubość ścianki kolumny  $\phi$  16", EMDS.WT\_20" – grubość ścianki kolumny  $\phi$  20").
