Brunnenbau

Mängel an Brunnen und GW-Messstellen

Fehler in den Bauphasen: Feststellung, Ursachen und Folgen

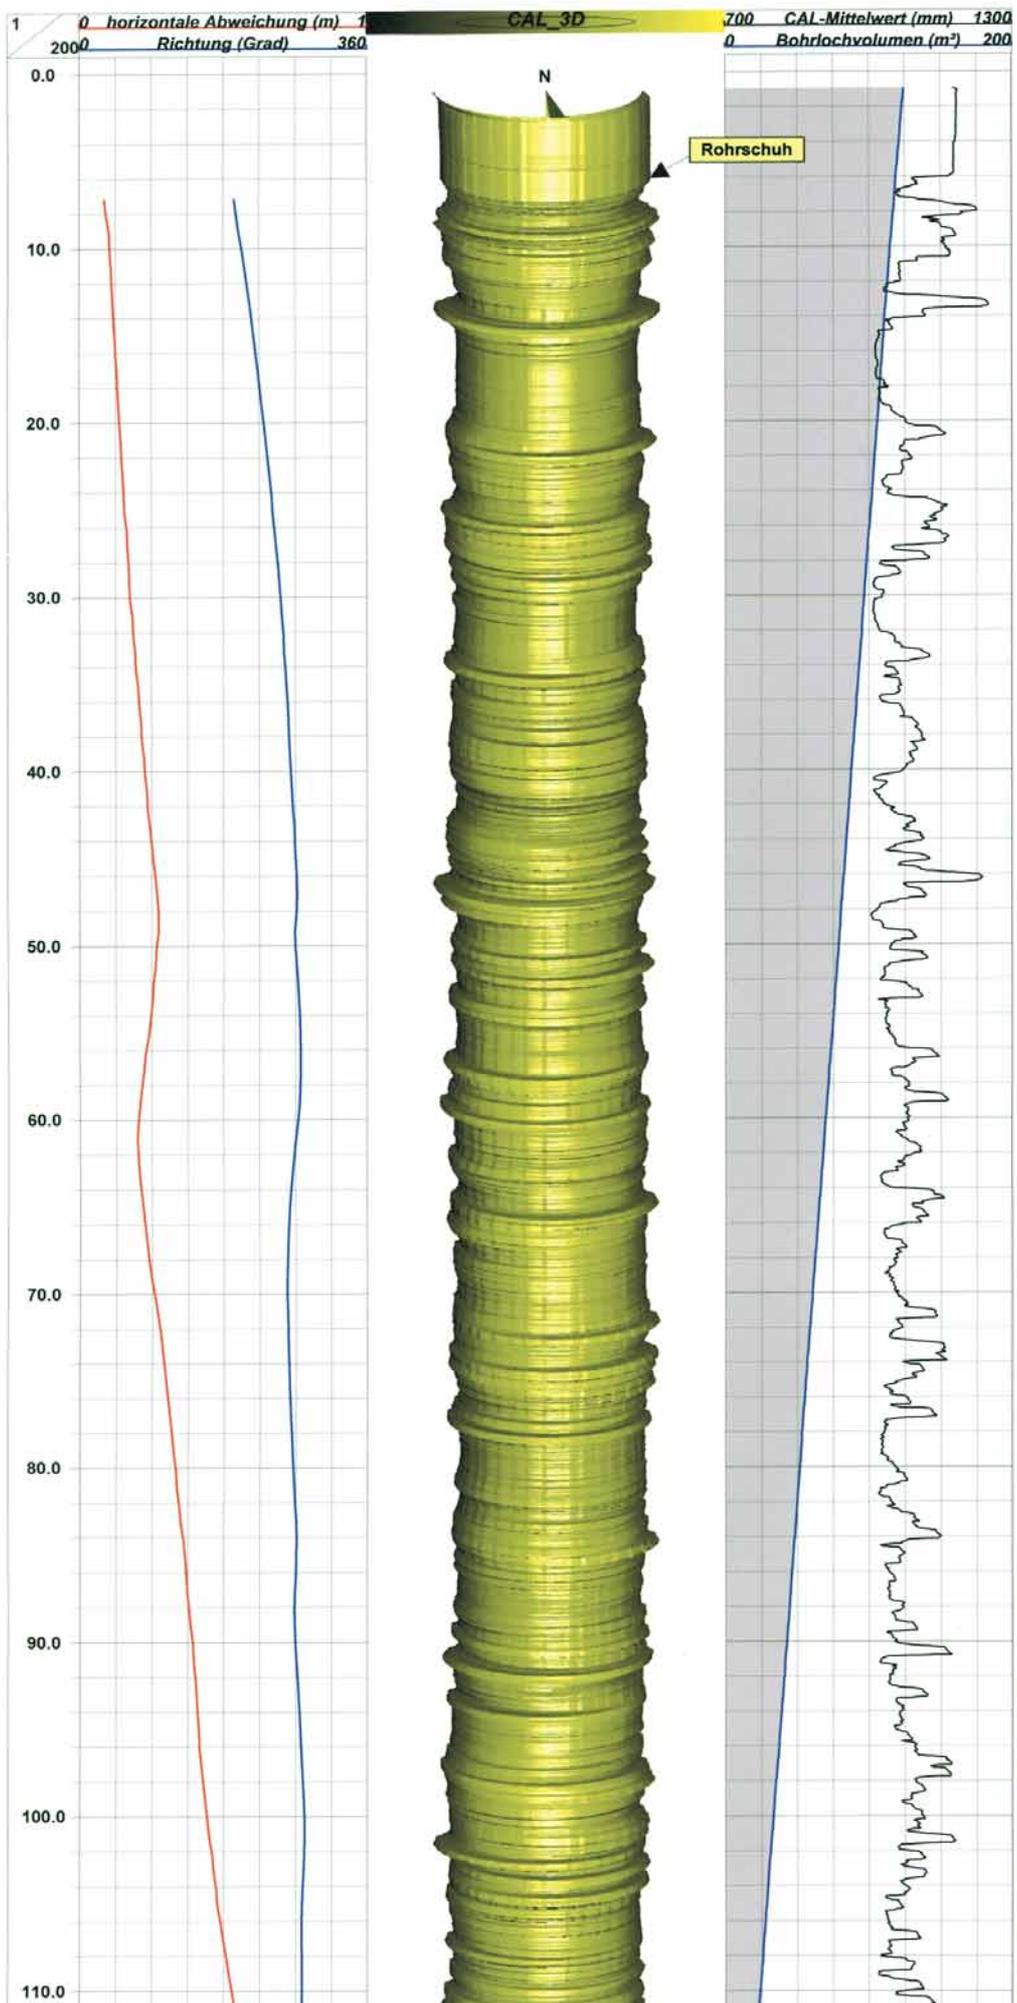
Bild 1: Richtungs- und Abweichungsdiagramm sowie 3-D-Kaliberdarstellung einer Brunnenvorbohrung

In Bild 1 sind der Verlauf, die Richtung und das Kaliber einer Aufschlussbohrung abschnittsweise dargestellt. Eine zusätzliche 3-D-Darstellung der richtungsorientiert durchgeführten 4-Arm-Kalibermessung gibt eine über die übliche »reine« Messkurvendarstellung hinausgehende grafisch anschauliche räumliche Vorstellung des Bohrlochs. Deutlich sind in fast regelmäßigen Abständen wiederkehrende Bohrlocherweiterungen zu erkennen. Die Messung von Neigung und Richtung des Bohrlochs weist eine Abweichung im tiefsten Punkt von mehr als einem halben Meter auf.

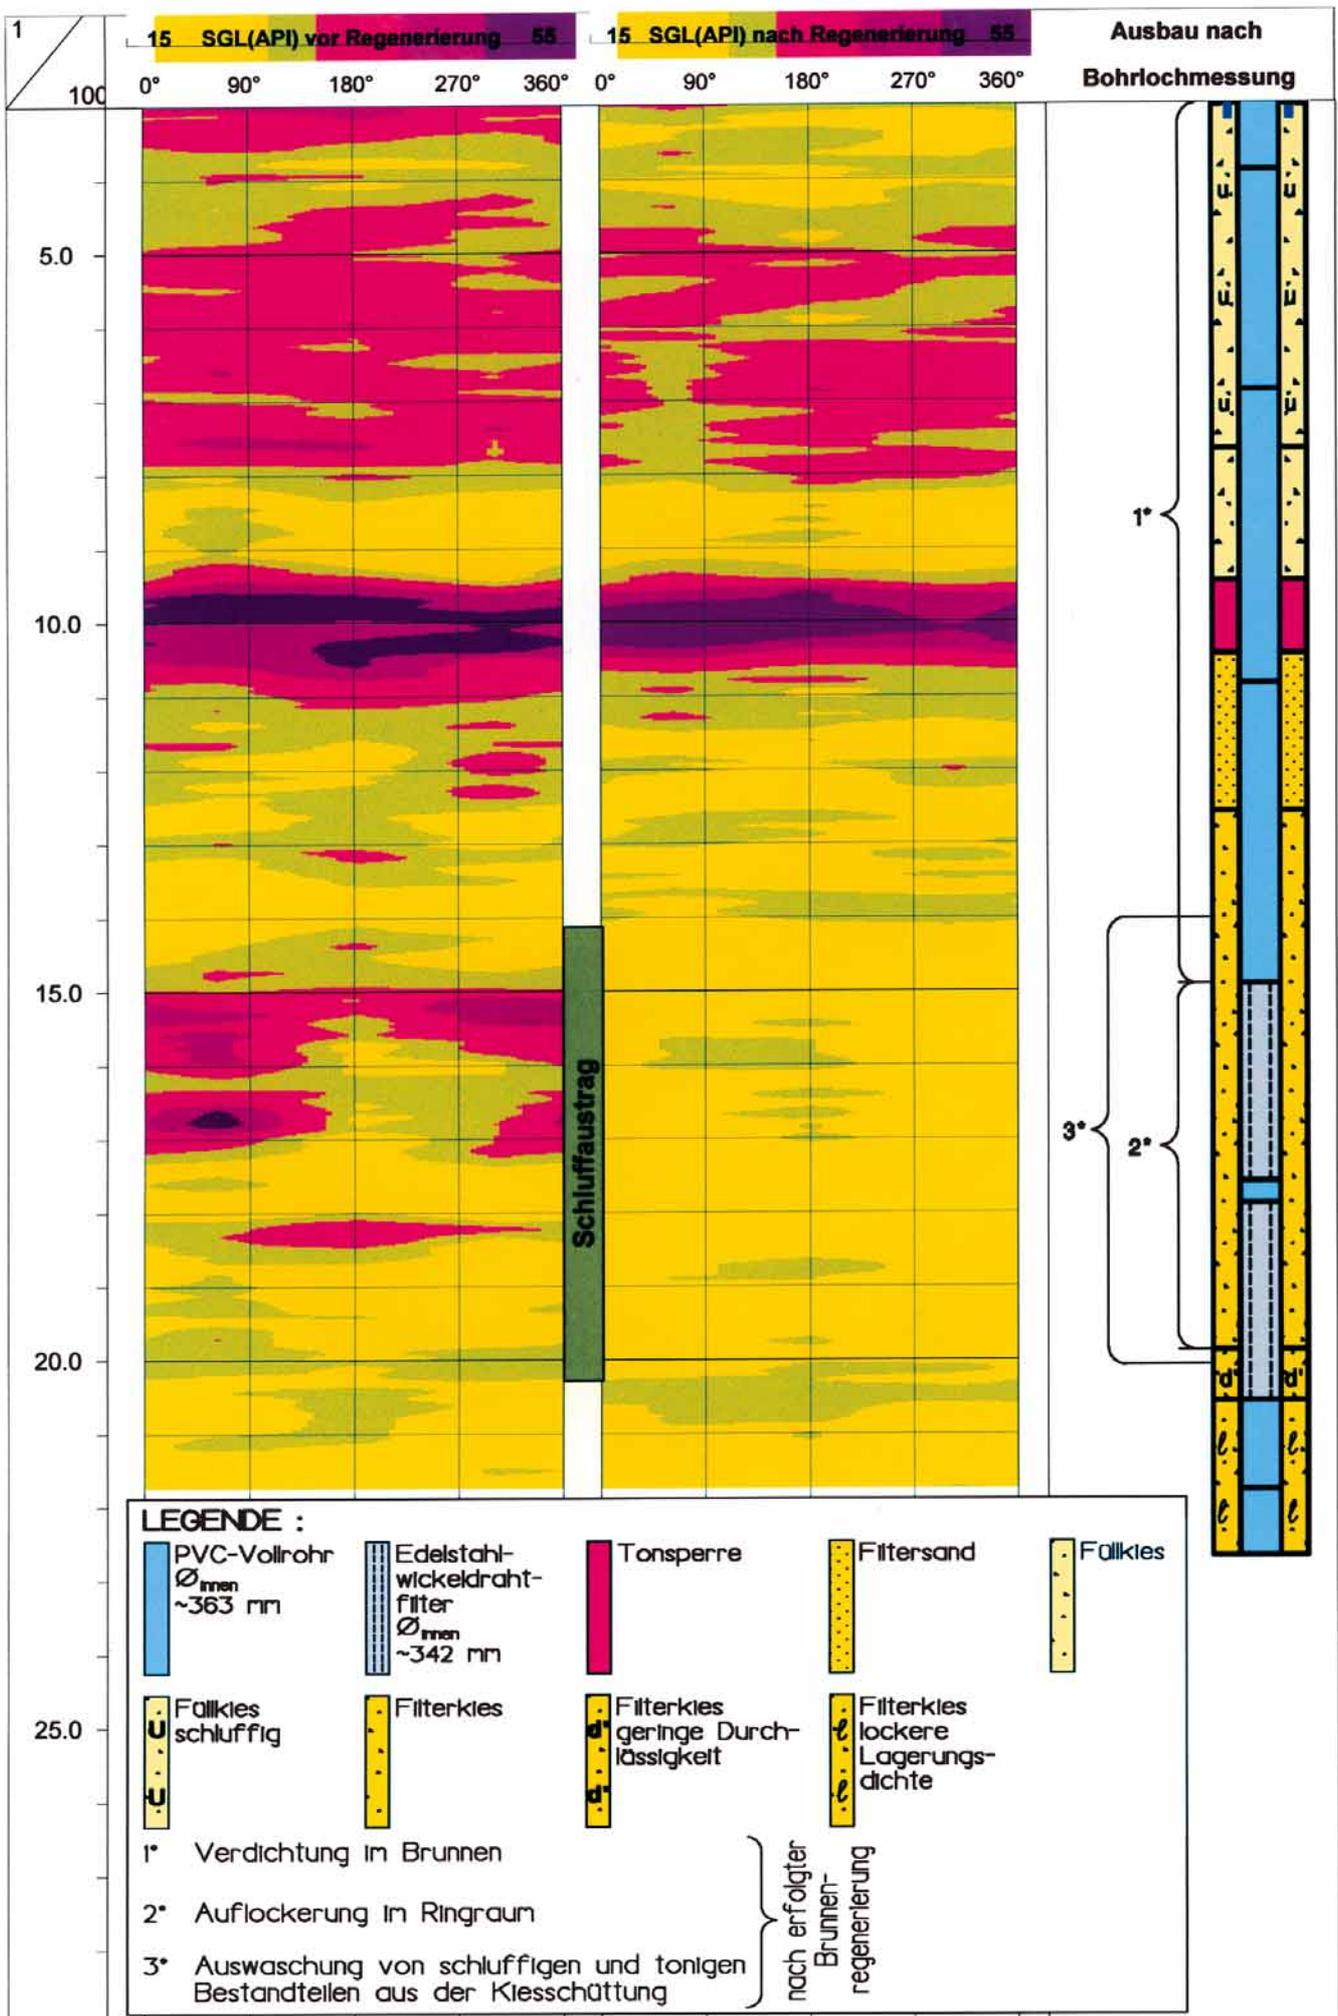
Bild 2: Messung mit dem segmentierten Gamma-Log (SGL) zum Nachweis von Kolmationen

In Bild 2 sind die Ergebnisse einer SGL-Messung (segmentiertes Gamma-Log; Verfahren zur Messung der natürlichen Gammastrahlung von Ringraumhinterfüllung und Gebirge in drei, jeweils um 120° horizontal versetzten Segmenten) vor und nach der Regenerierung eines Brunnens dargestellt. Dabei weist die Messung vor der Regenerierung in den Brunnensegmenten 0° bis 120° und 240° bis 360° erhöhte Gammastrahlung im Bereich des Filters aus (Farbsignatur analog Tonsperre). Das weist darauf hin, dass die Kiesschüttung, besonders im hangenden Abschnitt der Filterstrecke von etwa 15 bis 17 m und untergeordnet auch von 18 bis 18,5 m, überwiegend einseitig mit Feinkornanteilen (Schluff, Ton) kolmatisiert ist. Dies führte zu einer deutlichen Verschlechterung der Förderleistung. Die daneben dargestellte Messung nach der Regenerierung weist aus, dass der Feinkornanteil aus der Kiesschüttung vollständig beseitigt werden konnte, womit auch eine nachweisbare Steigerung der Förderleistung erreicht wurde.

Neben Aussagen zur Kolmation des Filters liefert die SGL-Messung auch den Beleg dafür, dass die Tonsperre von 9 bis 11 m ringsherum vollständig ausgebildet ist und damit eine wesentliche Bedingung für ihre hydraulische Wirksamkeit erfüllt ist.

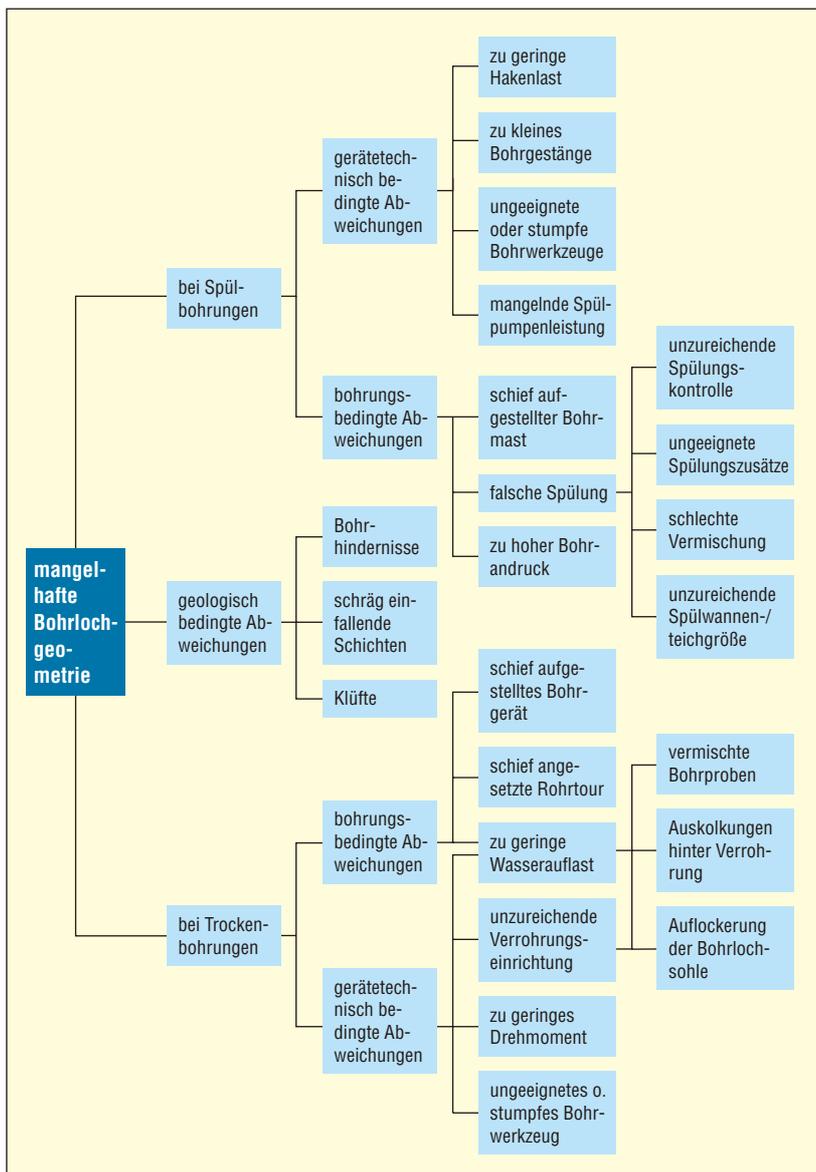
Diagramm 1: Ursachen für eine mangelhafte Bohrlochgeometrie

Eine schlechte Bohrung taucht in fast allen Diagrammen auf, ist sie doch Ursache für entscheidende Ausbaumängel. Eine gute Bohrlochgeometrie ist Voraussetzung für die problemlose Nutzung einer Bohrung. Daher sollte vor Beginn der Ausbauarbeiten die Ausbaumündigkeit einer Bohrung am besten mittels Geophysik nachgewiesen werden. Leider gibt das Regelwerk bisher nur wenige Hinweise auf die einzuhaltenden Bohrlochparameter.

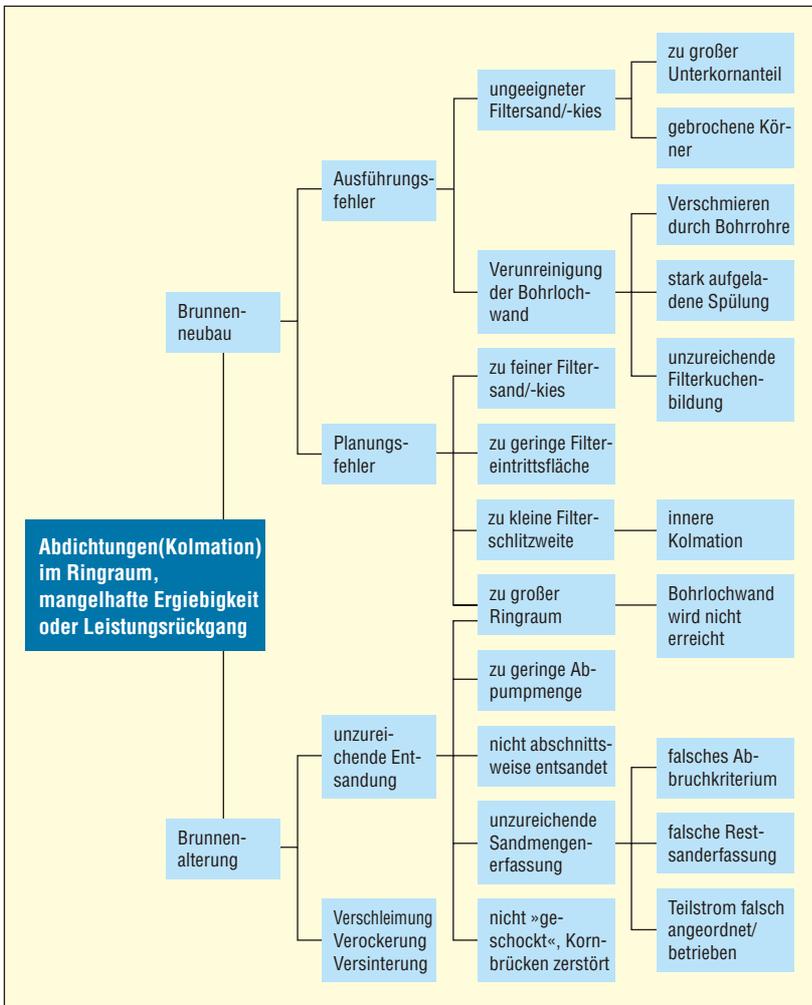
Diagramm 2: Ursachen für eine Kolmation im Ringraum

Eine Kolmation hinter der Filterstrecke als Ursache mangelnder Ergiebigkeit wird selten erkannt. Obwohl viele Fehlerquellen in der Planungs- und Bauphase möglich sind, wird am häufigsten eine »Angstschüttung« hinter den Filterrohren Ursache eines zu geringen Porenraumes sein. Eine schnellere Alterung ist also vorprogrammiert, da der Brunnenbauer in Hinblick auf eine mögliche Sandführung vorsichtig sein muss: Denn nur die technische Sandfreiheit im Betrieb muss er nach DIN 18302 gewährleisten.

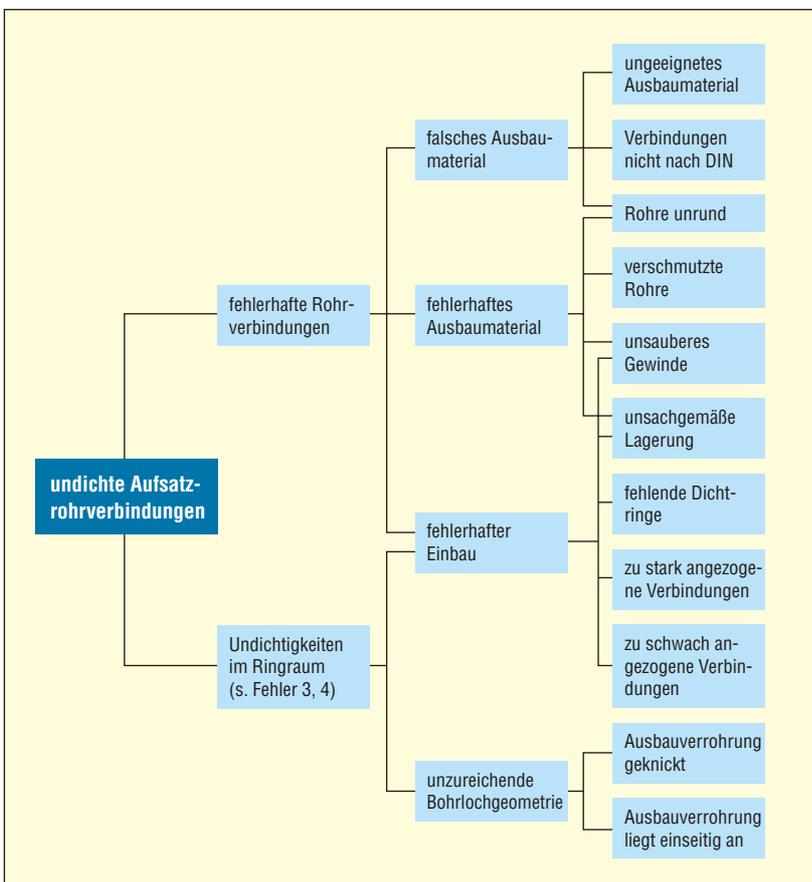
Diagramm 3: Ursachen für undichte Rohrverbindungen

Dieser Mangel dürfte eigentlich kaum auftreten, wenn nicht die Zulieferindustrie bisher nur dichte Rohrverbindungen bis max. DN 125 anbieten würde (SBF norip, ABDI). Unverständlicherweise werden dichte Rohrverbindungen für größere Ausbaudimensionen vom Markt nicht gefordert.

Allerdings kommt es auch bei den Ausbaurohrungen für Grundwassermessstellen, insbesondere durch o.g. Verarbeitungsmängel, zu Undichtigkeiten.

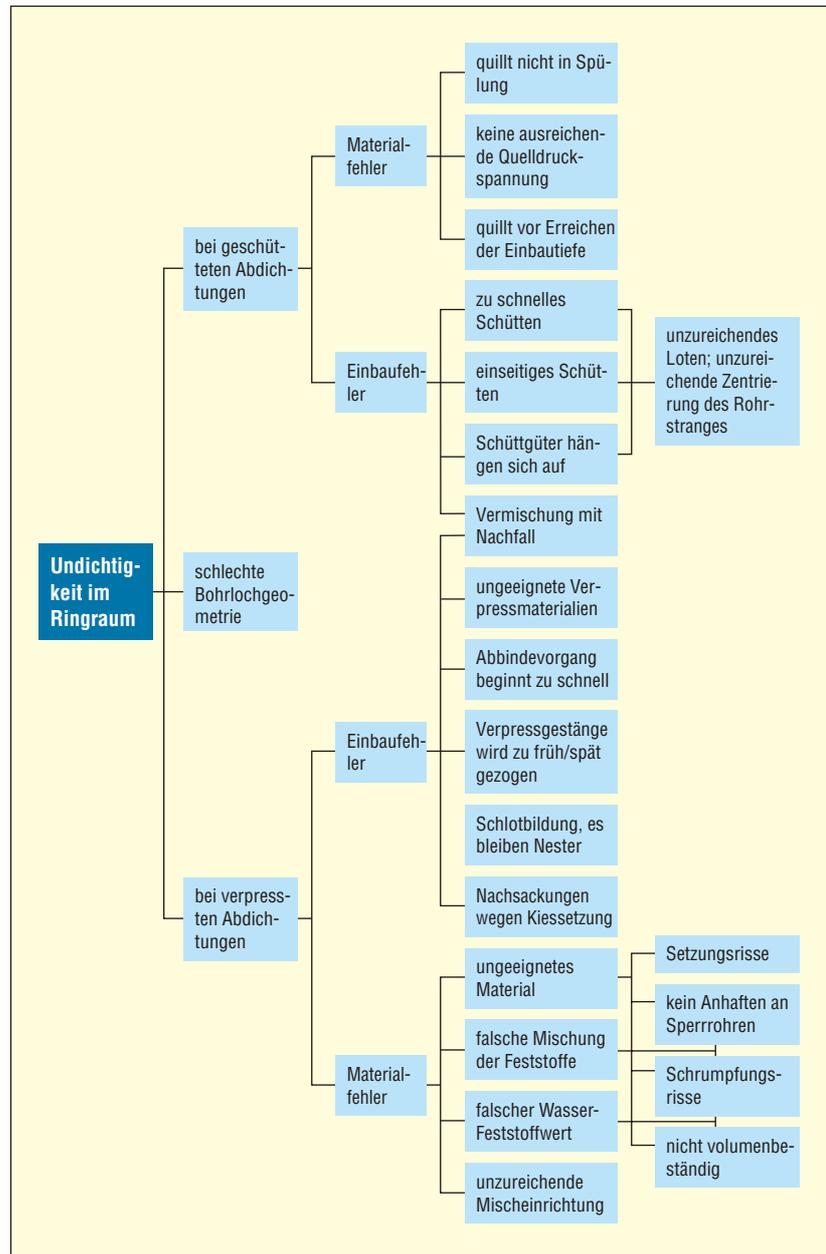
Diagramm 4: Ursachen für Undichtigkeiten im Ringraum

Weitaus problematischer, da schlechter erkennbar und nachweisbar, sind Wegsamkeiten in Ringräumen. Eigentlich sollen sie durch ausreichend bemessene Ton- oder Suspensionssperren verhindert werden. Diagramm 4 zeigt aber die vielfältigen Fehlermöglichkeiten, die nur sehr schwer aufzudecken sind.

Die Vielzahl der Ursachen, die zu Undichtigkeiten in Ringräumen führen, macht deutlich, dass dieses wichtigste Qualitätskriterium eines Brunnens am besten durch konstruktive Maßnahmen zu erzielen ist. So sollten Abdichtungen immer über die gesamte Mächtigkeit der Sperrschicht/des GW-Nichtleiters geschüttet/verpresst werden. Im Zweifelsfall muss ein Ausbau mit Sperrrohr vorgesehen werden, insbesondere, wenn die oberen

Bereiche kontaminiert sind. Die Abdichtung der Sperrrohre zum Gebirge ist jedoch von genauso großer Bedeutung wie bei Ringraumabdichtungen von Aufsatzrohren.

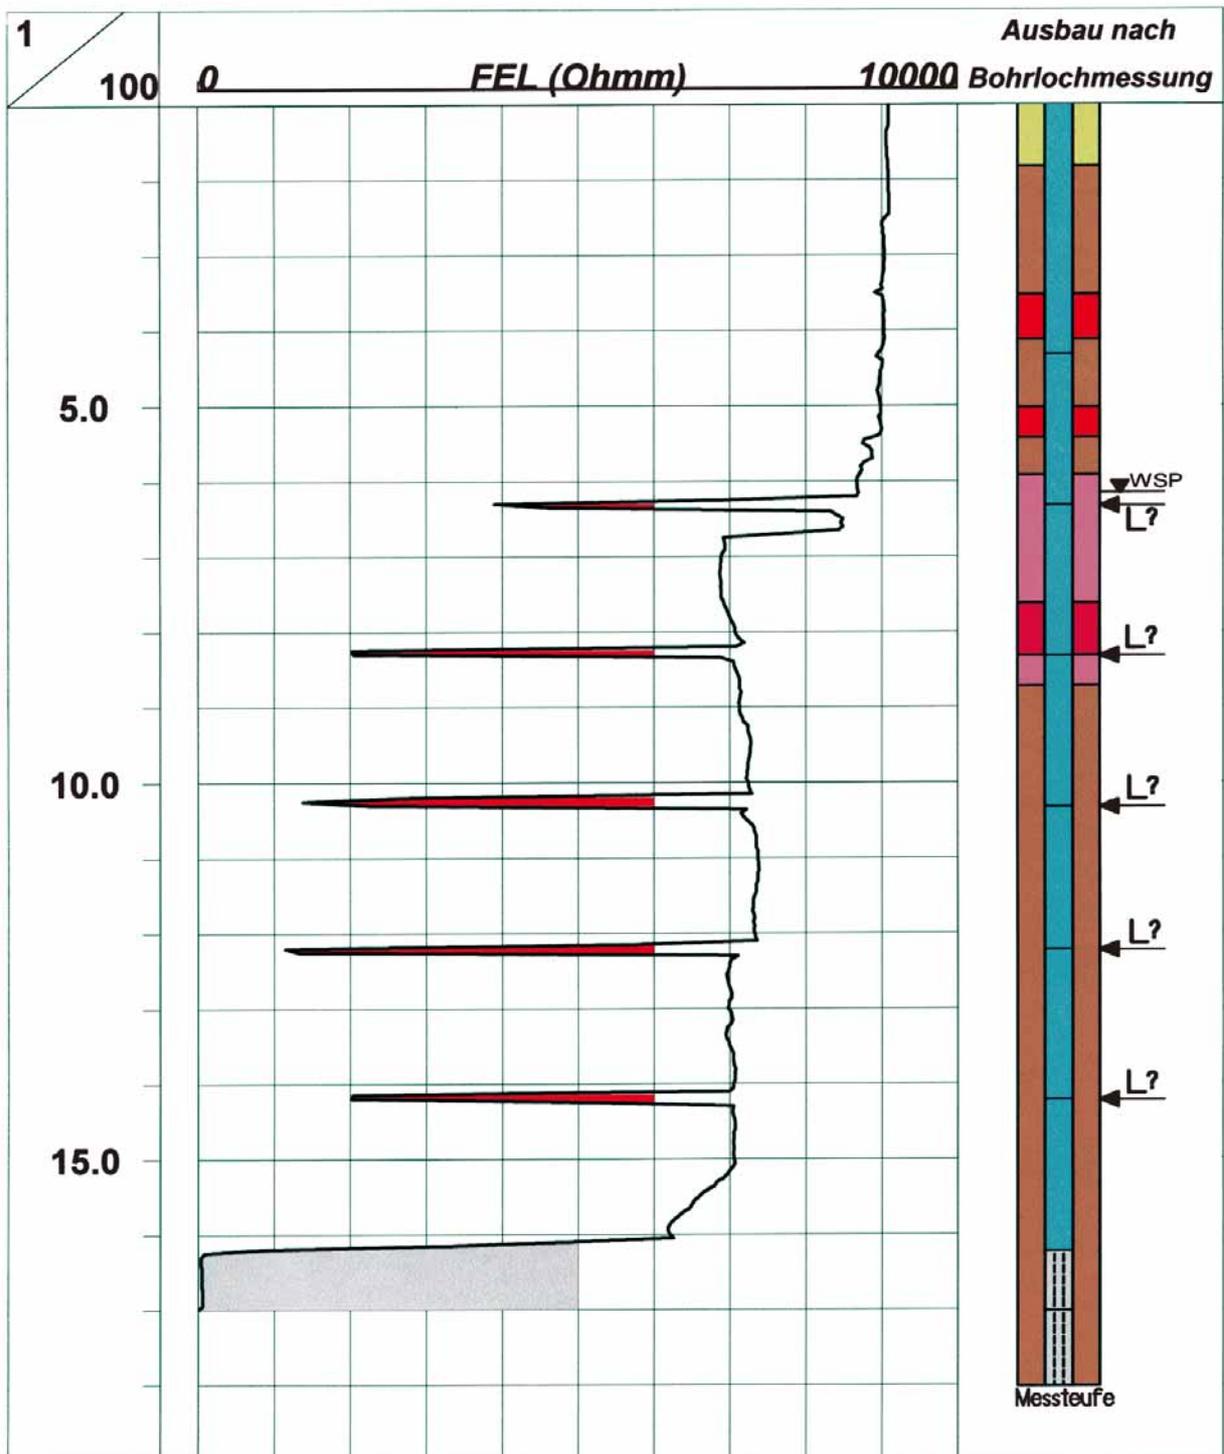
Bild 3: FEL-Messung zur Überprüfung der Muffendichtigkeit

In Bild 3 ist eine FEL-Messung (fokussiertes Elektrolog) zur Überprüfung der Dichtheit der Muffenverbindungen dargestellt. Sehr deutlich heben sich die Verbindungen durch eine Verringerung des elektrischen Widerstandes ab ($L =$ vermutete Undichtigkeit). Aber Vorsicht! Das FEL ist nur ein Screeningverfahren zur Überprüfung der Dichtheit der Muffenverbindungen. Elektrisch unauffällige Muffen können mit hinreichender Sicherheit als dicht gelten: denn dort, wo kein elektrischer Strom ins Gebirge abfließen kann, kann auch kein Wasser fließen. Elektrisch auffällige Muffen müssen nicht zwangsläufig undicht sein: denn wo Strom ins Gebirge fließen kann, muss nicht auch zwangsläufig Wasser hindurchkommen. Hier kann letztendlich nur ein Packertest zur Überprüfung der Muffenverbindung Gewissheit bringen.

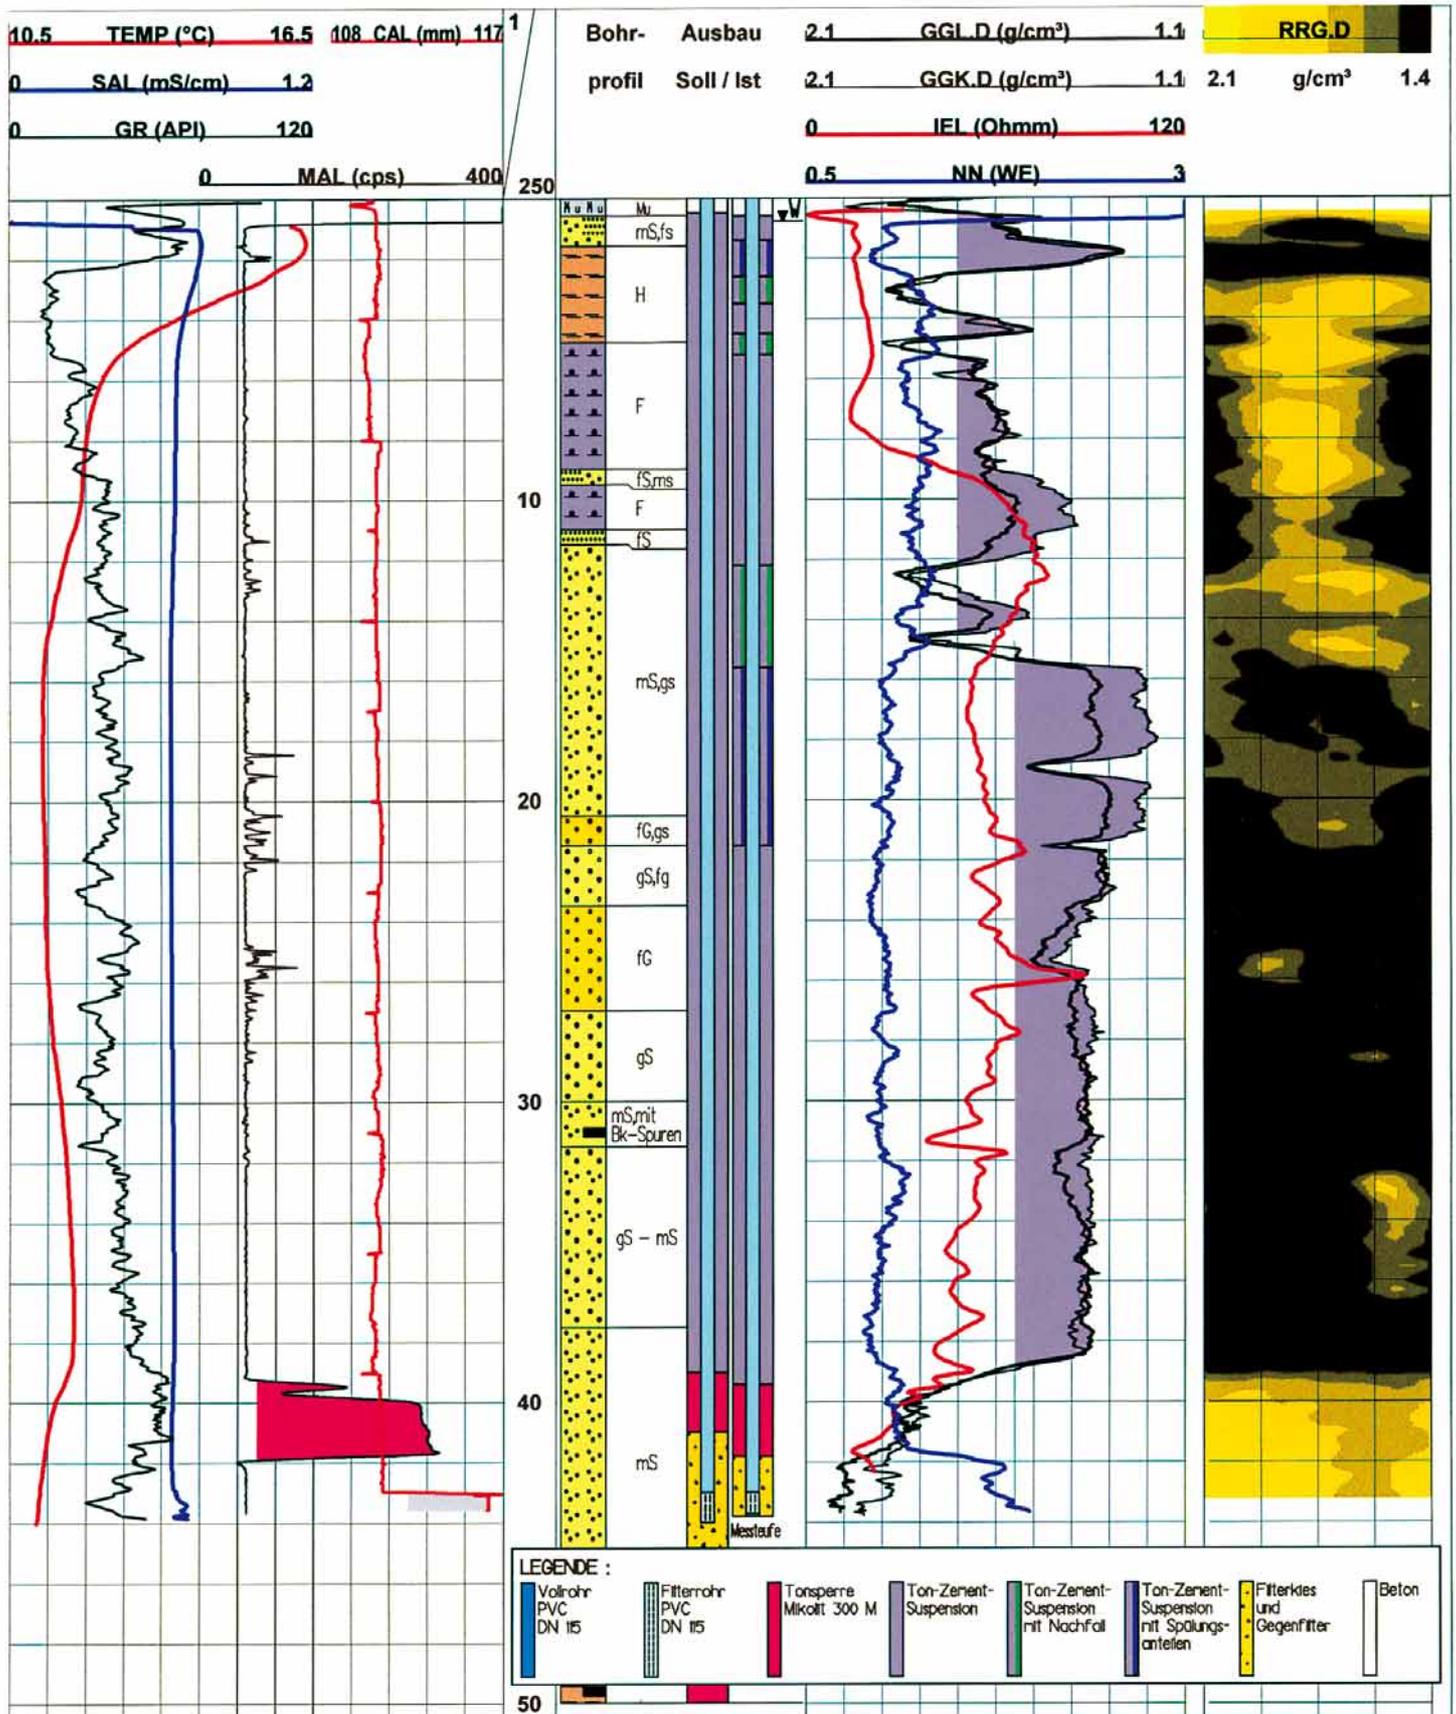
Bild 4: Messung mit dem Ringraumscanner (RRG.D) zum Nachweis homogener Abdichtungen

In Bild 4 sind am rechten Rand der Darstellung die Ergebnisse (Image-Plot) der Mes-

sung mit einem Ringraumscanner (RGG.D) dargestellt. Hierbei handelt es sich um ein Verfahren, bei dem mittels einer rotierenden Messanordnung Dichteänderungen in den Ringraumschüttungen festgestellt werden. Dadurch erhält man den Nachweis einer rundum homogenen Verfüllung des Ringraumes und somit eine exakte Überprüfung der Homogenität von Abdichtungen aus Ton sowie Ton-Zement-Suspensionen und Filterkiesschüttungen. Es fällt auf, dass die Abdich-

tung von 3 bis 15 m mit Ton-Zement-Suspension nur einseitig vorhanden ist. Die nicht vollständige, vor allem nur einseitige Ausbildung der Abdichtung eröffnet die Möglichkeit eines Kurzschlusses zwischen dem oberen und dem unteren Grundwasserleiter, obwohl insgesamt ein scheinbar ausreichendes Volumen der Suspension eingebracht wurde, da sie bei der Verpressung an der Geländeoberkante austrat.

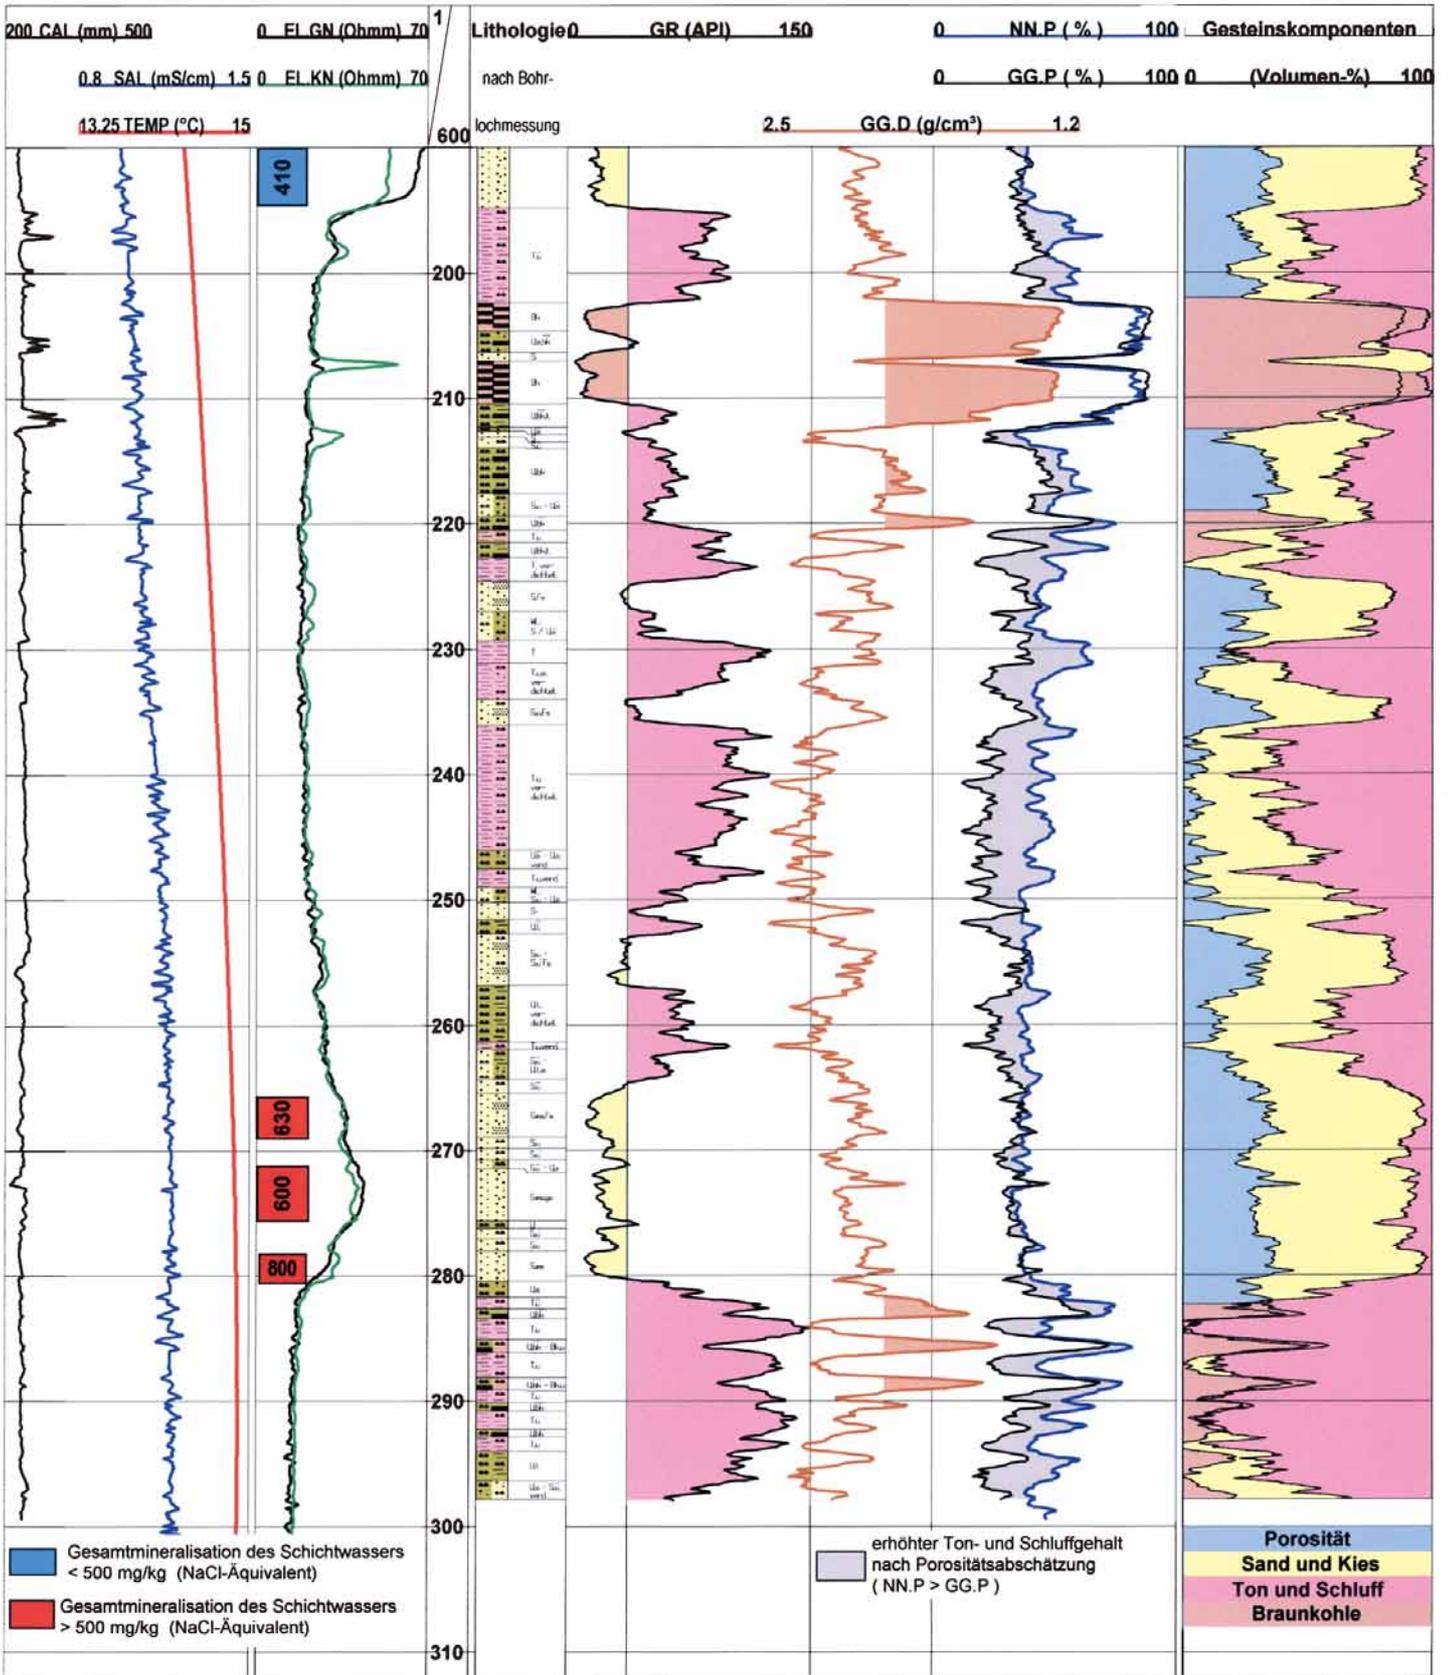
Bild 5: Vollständig ausgewertetes Messdiagramm einer Brunnenvorbohrung

Bild 5 zeigt ein Beispiel für eine vollständig ausgewertete geophysikalische Messung einer Brunnenvorbohrung.

Hier wurden neben der exakten geologischen Schichtenfolge und dem Salzgehalt (NaCl-Äquivalentgehalt) der einzelnen Grundwasserleiter auch ein so genanntes Compositeplot (Gehalte an Ton/Schluff, rolligen Bestandteilen und Porosität jeweils in Vol.-%, gesamte Leiste = 100%) aus den Bohrlochmesskurven ermittelt. Im Ergebnis einer solchen Messung können beim Ausbau einer solchen Bohrung zur Grundwassermessstelle oder zum Brunnen folgenschwere Fehler weitestgehend ausgeschlossen werden.

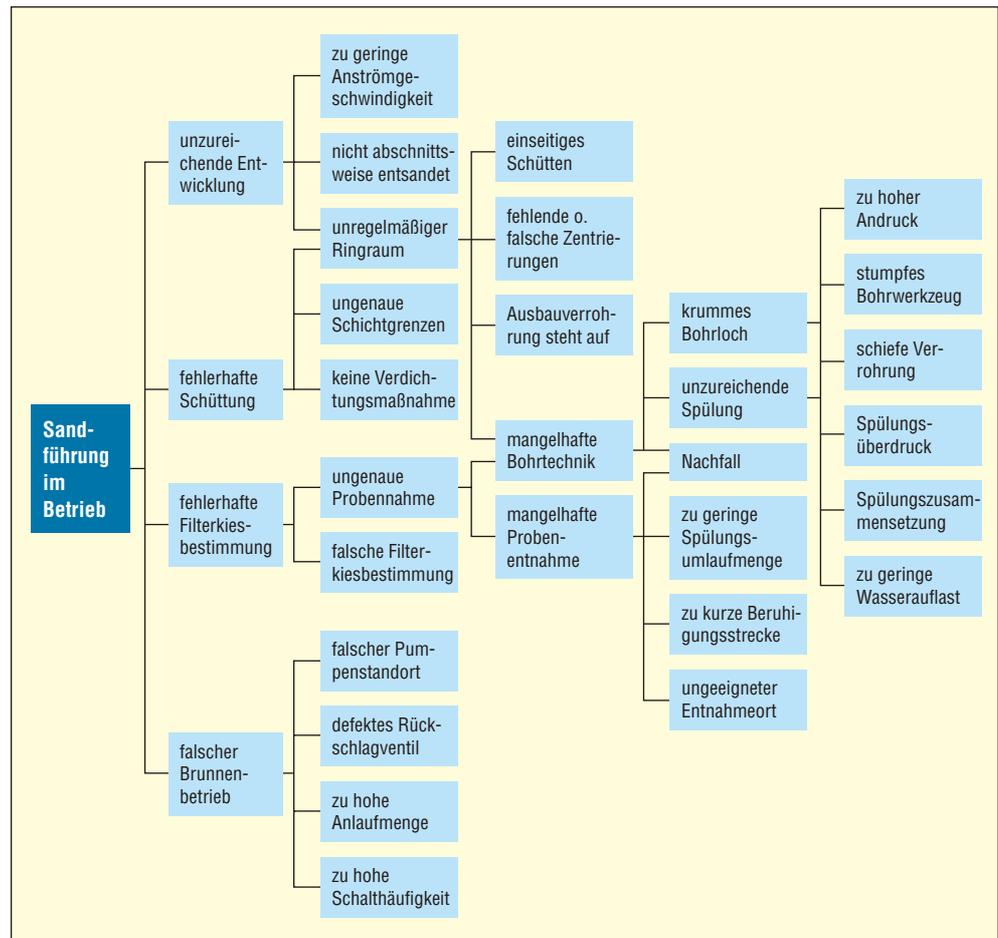
Diagramm 5: Ursachen für eine erhöhte Sandführung

Alle Ursachen und Zusammenhänge können auch in den hier abgebildeten Diagrammen nicht dargestellt werden. So kann eine nach vielen Jahren sandfreier Förderung plötzlich auftretende Sandführung darauf zurückzuführen sein, dass große Bereiche der Fassung durch Alterung undurchlässig geworden sind. Bisher kaum durchflossene Bereiche werden nun aktiviert. Diese sind aber häufig aufgrund einer unzureichenden Verfahrenstechnik nie ausreichend entsandet worden.
