Radioaktivität in Brunnen und im Förderwasser – ein Phänomen?

Grundwassergüte ■ Insbesondere bei älteren Brunnen wird immer wieder das Phänomen einer deutlich erhöhten Radioaktivität im Filterbereich festgestellt. Neueste Untersuchungen an Brunnen aus Mecklenburg-Vorpommern belegen jedoch auch im Grundwasser – gefördert aus geologischen Formationen, die nach der allgemeinen Lehrmeinung nur wenig radioaktive Elemente aufweisen dürften – erhöhte Urangelhalte.

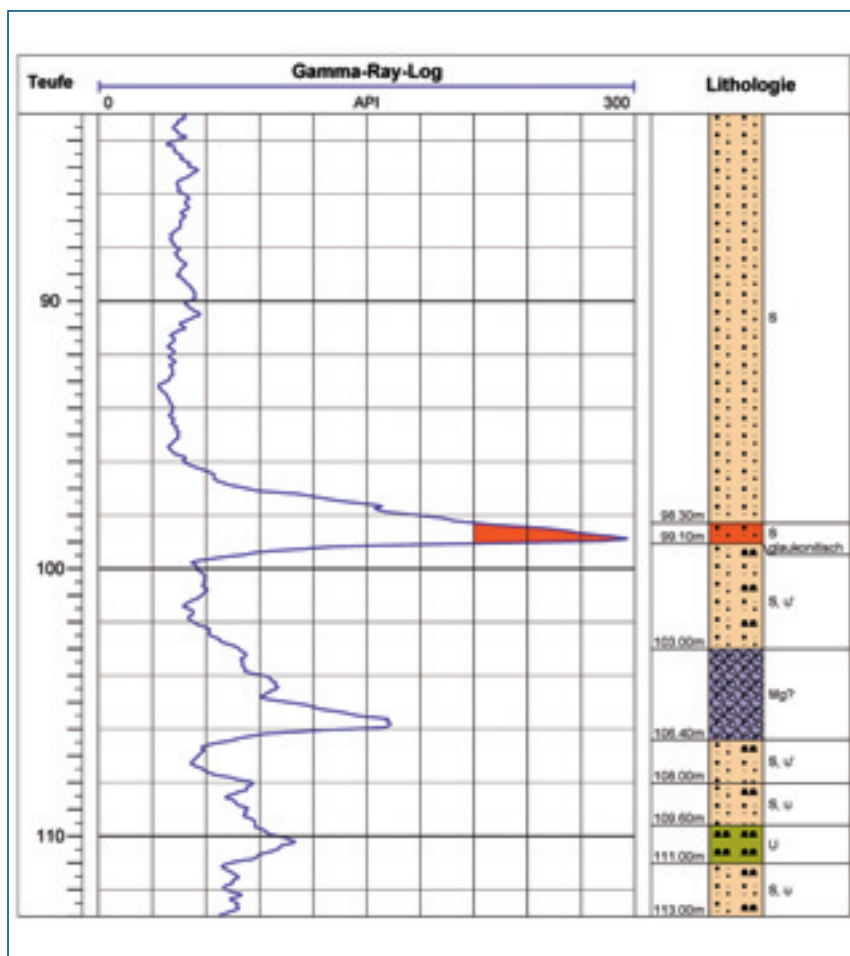
Abb. 1 Beispiel der Messung erhöhter Gammastrahlung in einer Aufschlussbohrung (Mecklenburg-Vorpommern)

Bekanntermaßen wurden alle aufgeführten geologischen Schichten nicht für die Trinkwasserversorgung genutzt, da sie zumeist sehr tief liegen und zudem auf Grund ihrer feinkörnig schluffigen Matrix kaum wasserabgabefähig sind. Um so mehr verwundert, dass, insbesondere bei älteren Brunnen, immer wieder das Phänomen einer deutlich erhöhten Radioaktivität im Filterbereich festgestellt wird. Neueste Untersuchungen an Brunnen aus Mecklenburg-Vorpommern belegen jedoch auch, dass das Grundwasser dort – gefördert aus geologischen Formationen, die nach der allgemeinen Lehrmeinung nur wenig radioaktive Elemente aufweisen dürften – einen erhöhten Urangelhalt hat (Abb. 1).

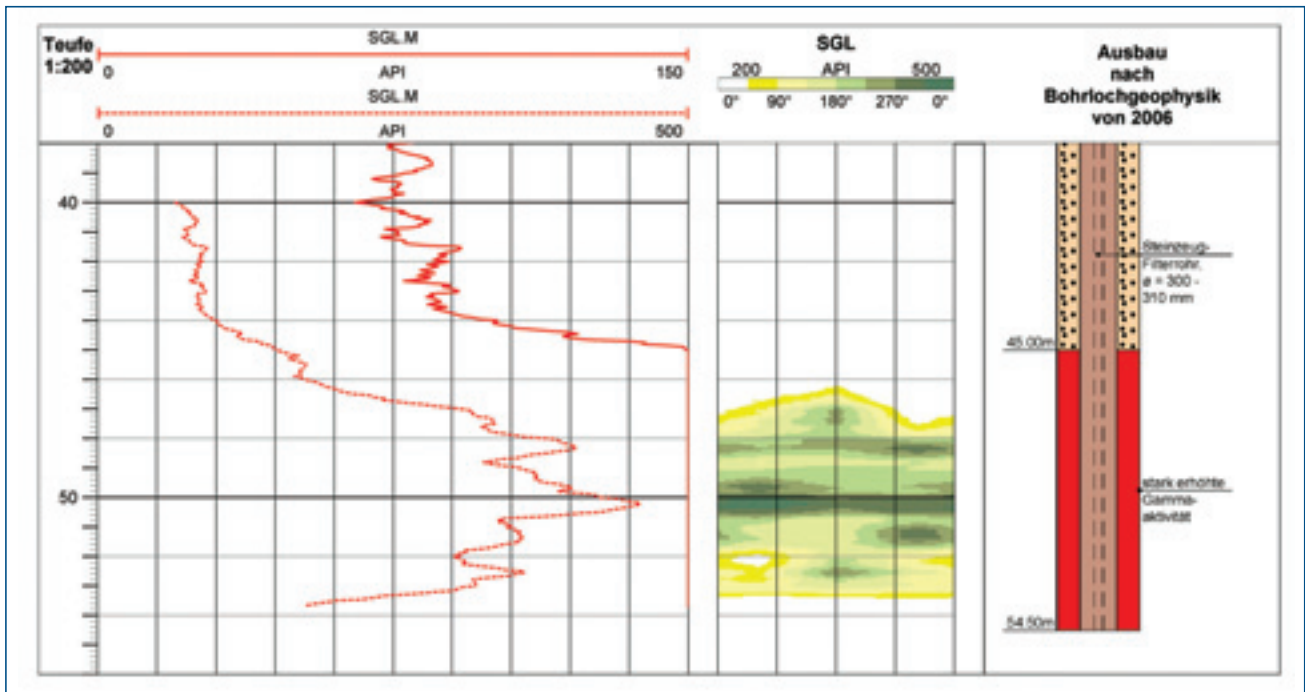
Abb. 2 Segmentiertes Gamma-Ray-Log (SGL) aus einem Brunnen (Brandenburg)

In **Abbildung 2** ist, beginnend bei 46 m bis zur Teufe von etwa 53 m, ein deutliches Maximum der Gammastrahlung zu erkennen. Die hohen Strahlungswerte sind ausschließlich im Filterbereich anzutreffen. Die Gammaaktivität erreicht dabei fast 500 API. Als normal könnte man Werte von 10 bis maximal 40 API ansehen. Das segmentierte Gamma-Ray-Log (SGL), dass die natürliche Gammastrahlung über 360°, somit über den gesamten Ringraum erfasst, weist dabei aus, dass die Strahlungsaktivität horizontal annähernd gleichverteilt über den Ringraum ist. ▶

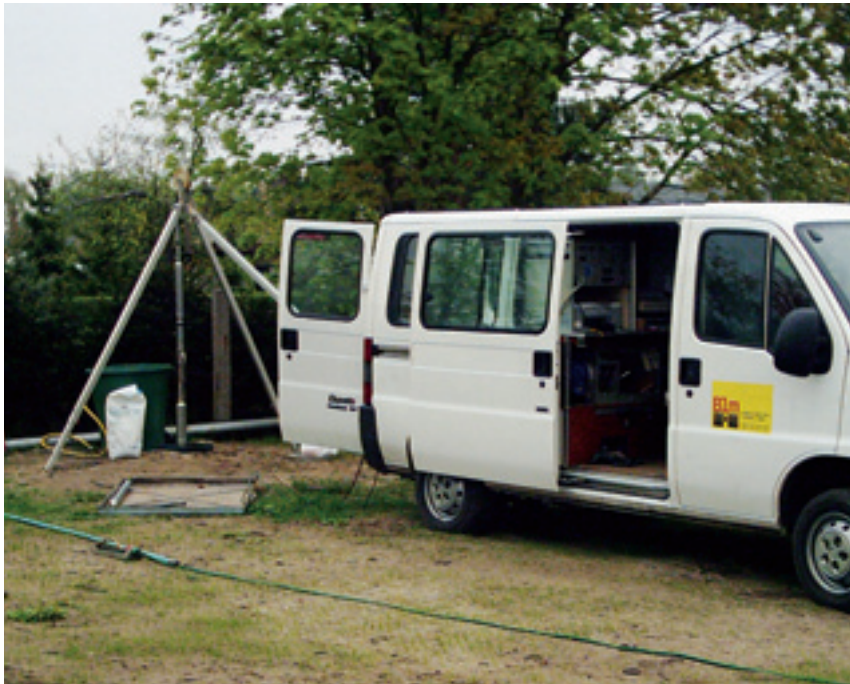
Abb. 4 Das Mess-Equipment im Einsatz
